# تأثير التغير المناخي والصراع والحفاظ على التراث في قلعة القاهرة

**AHRC IAA\_Climate change, conflict, and  
heritage preservation in Al-Qahira  
Citadel**

# توثيق التراث المادي واللامادي المهدد وأثر التغير المناخي على المنشأة المائية : قلعة القاهرة ،عز.

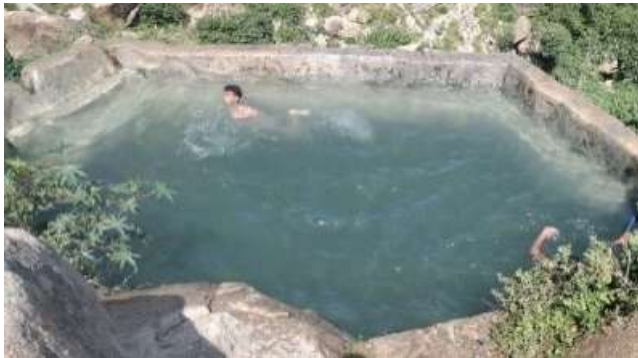
الشكل (2) الصورة توضح حوض التجميع في جبل الصبر بالقرب من العين في جبل الصبر المتصل به بواسطة ساقية مفتوحة

كما اعتمد النظام المائي التقليدي المرتبط بقلعة القاهرة على تسلسل هيدروليكي مدروس يبدأ من عيون المياه في سفوح جبل صير، حيث تتدفق المياه عبر سواقي مكشوفة صُممت بانحدارات طبيعية محسوبة لتتيح نقل المياه دون إعاقة من العين إلى نقطة تجميع رئيسية تتمثل في حوض تجميع أنشئ بعناية انضر الى الشكل (2) والشكل (5) في منسوب أعلى من منسوب قلعة القاهرة. ويؤدي هذا الموقع المرتفع دوراً محورياً في المنظومة، إذ يعمل كخزان وسيط لتنظيم التدفق وضمان استمرار الإمداد المائي، ومن هذا الحوض تنطلق شبكات من السواقي منها الأنابيب الفخارية المخروطية الشكل، الموصولة بطريقة معا بعضها «الذكر والأنثى» انضر الى الشكل (9)، حيث يتم تثبيتها ودفنها داخل الكتل الصخرية والتربة الجبلية بطريقة محكمة وتكسيثها بمادة القضااض، بما يوفر لها الحماية من (انظر الى الشكل 5).

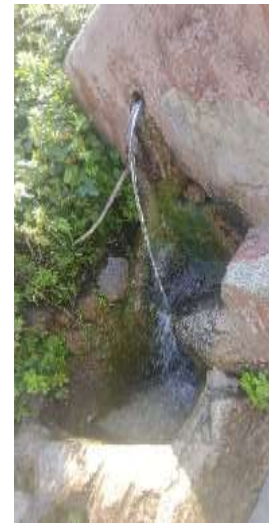
الشكل (1) الصورة توضح نبع الماء في جبل صبر

تم إجراء مسوحات ميدانية شاملة لجميع عناصر المنظومة المائية داخل قلعة القاهرة ومحيطها، شملت السواقي، والبرك، وقنوات نقل المياه، بالإضافة إلى منبع المياه (عين الدمعة) الشكل (1) الواقعة على مقربة من القلعة في المنحدرات المحيطة. وقد تم تحديد الموقع لكل عنصر في المنظومة المائية، مع توثيق حالته الراهنة، إضافة إلى تحديد العلاقات المكانية بين المكونات المختلفة للمنظومة.

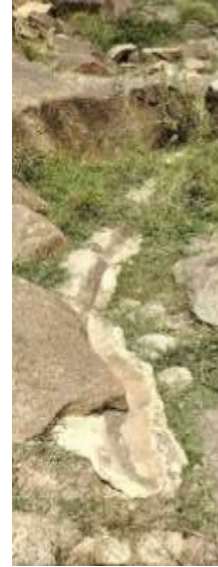
الشكل (3) يوضح بقايا السواقي في الجبل صير

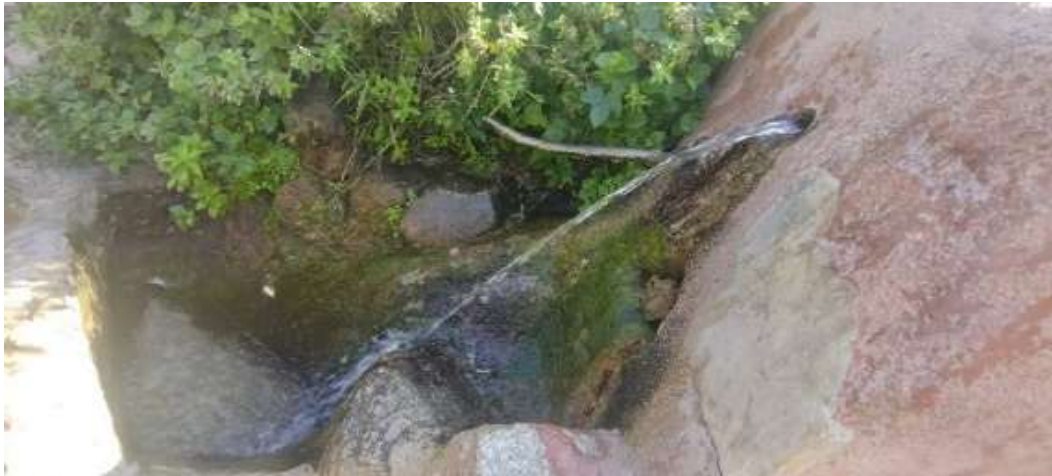
1. منبع المياه (عين الماء): مصدر التغذية الرئيسي، يقع منبع الماء في منسوب مرتفع في سفح جبل صبر وهي محاطة ببناء من الأحجار لحمايتها من مخاطر التضاريس الجبلية وانزلاقات الصخور الشكل (6).

الشكل (6) يوضح منبع خروج الماء (العين)

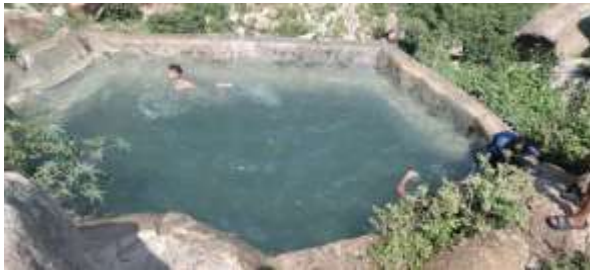
3- حوض التجميع (الخران الوسيط): عنصر محوري في المنظومة، وقد تم تشييده من احجار المنطقة وتكسيته بمادة القضاض من الداخل والخارج ليكون قادرا على تحمل ضغط المياه وهو يقع في منسوب أدنى من عين الماء وأعلى من قلعة القاهرة ويعمل على تنظيم التدفق وترسيب الشوائب و توليد فرق منسوب هيدروليكي الشكل (8).

الشكل (8) يوضح حوض التجميع والسواقي المتفرعة منه، و يوضح المخطط على اليمين حوض التجميع والسواقي المتفرعة منه.

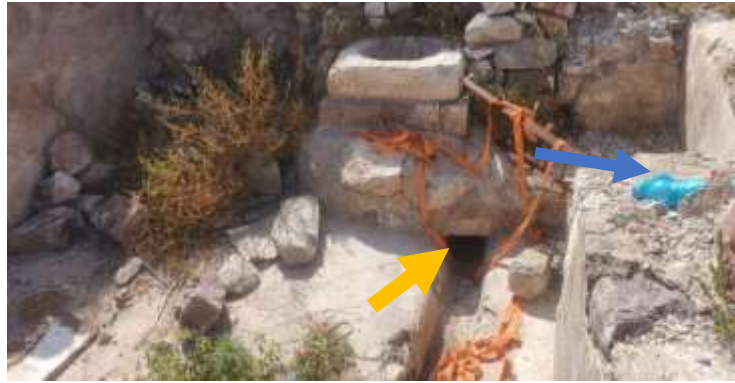
5 - خزانات مياه الشرب: يوجد في القلعة اثنتين من خزانات لمياه الشرب تم نحتها في الصخر وغطيت من اعلا وهي تستقبل جزء من المياه المتدفقة من حوض التجميع

الشكل (10): توضح الصورة خزان ماء الشرب ويمثل السهم الاصفر مدخل الماء من السواقي للتعبئة الخزن ويمثل السهم الأزرق مخرج الماء الفائض من الخزان عبر سواقي مدفونة

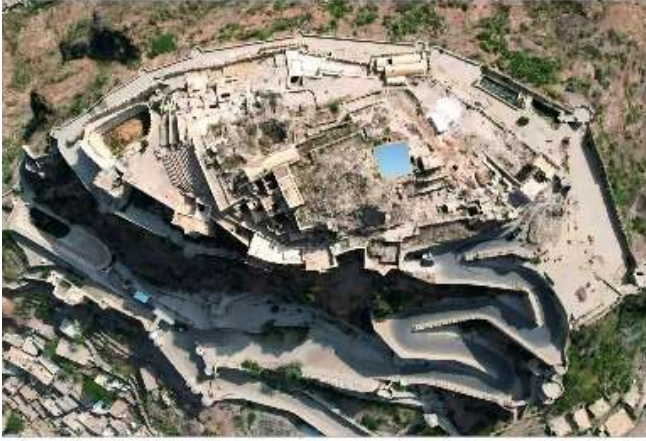
تقع هذه البركة في أعلى ذروة داخل القلعة، بمحاذاة قصر الإمارة تم نحتها لافي الصخر، ووفقاً للمسوحات الميدانية ورفع القياسات، فإن طول هذه البركة يبلغ نحو 10 أمتار وعرضها 10 أمتار، فيما يصل عمقها إلى 5.5 أمتار، بسعة تخزينية تقدر بحوالي 550,000 لتر من المياه. ، وهي مشيدة من الحجر ومبطنة بطبقة من مادة القضااض

الشكل (11) صورة باليمين للبركة القصر في القلعة (2025) والصورة جوية توضح موقع البركة في القلعة في الناحية الاخر (2025)

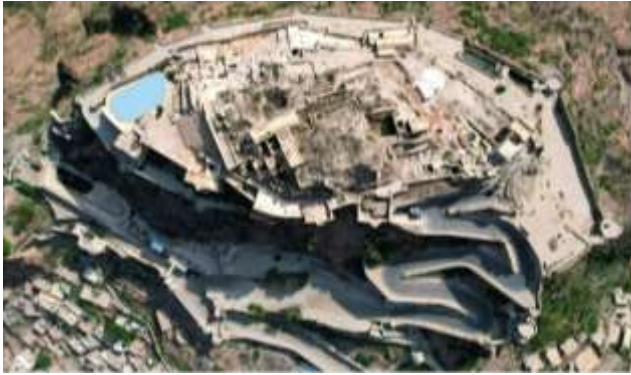
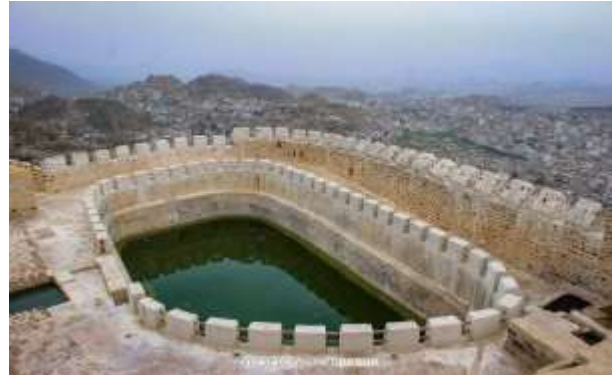
والتي تقع في الجهة الشمالية الغربية من حصن القلعة ويبلغ طولها 22.7 وعرضها 11.6 وبعمق 7م تتسع لما يقارب 1843240لتر تقريبا منحوتة بالصخر مبنية من الأحجار والياجور مكسية بقضااض .

الشكل (12) تظهر الصورة على اليمين صورة للبركة (بتاريخ 2011) وجهة الأخرى موقع البركة في القلعة موضح بالأزرق(2025)

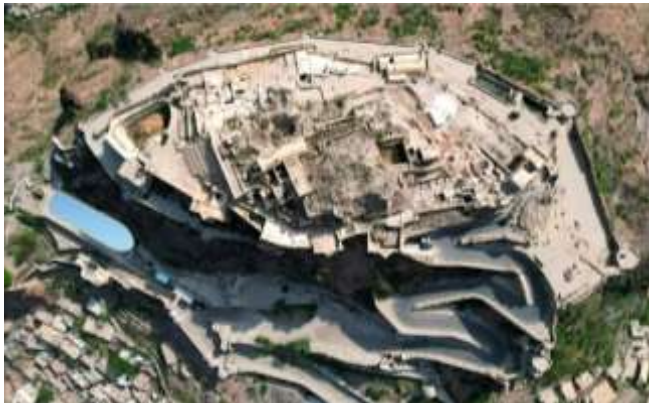
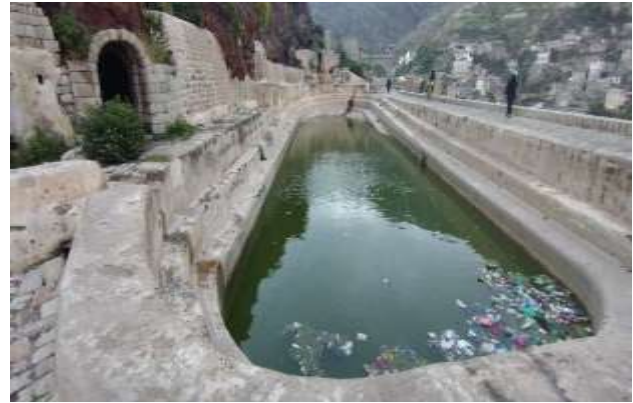
والتي تقع في الجزء السفلي لقلعه القلعة القاهرة وتحديدًا الى الجهة الغربية منها ويبلغ طولها 41.3م وعرضها 9.5م ومتوسط عمقها 2.5م و تتسع ل 980875لتر تقريبا مبنية بحجر مكسية بقضااض .

الشكل (13) توضح الصورة من اليمن البركة عن قرب وجهة الآخر موقع البركة من القلعة الموضح بالأزرق (الصورة بتاريخ 2025)

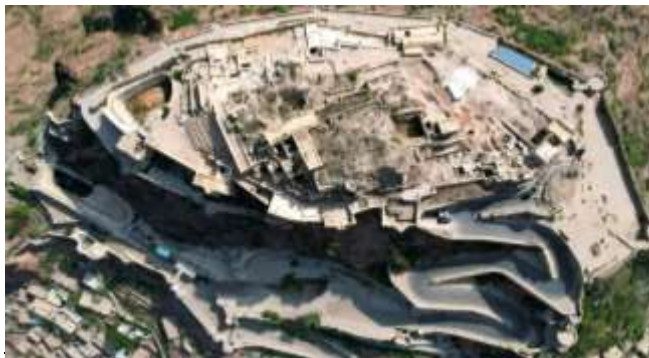
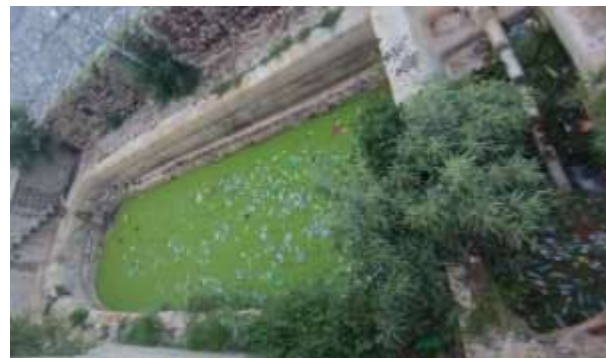
والتي تقع شرق القلعة تبلغ طولها 14.6م وعرضها 5.3 وعمق 5.3 م تتسع تقريبا ل 518446 لتر تقريبا مبنية بحجر مكسي بقضاض

الشكل (14) توضح الصورة من اليمن البركة عن قرب وجهة الآخر موقع البركة من القلعة الموضح بالأزرق ( الصور بتاريخ 2025)

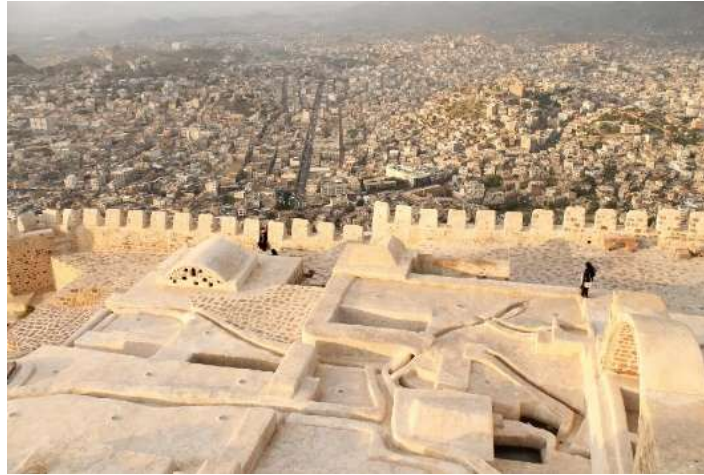
الشكل (15) تظهر الصورة السواقي في القلعة بحالة جيدة قبل الحرب الصورة بتاريخ (2011)

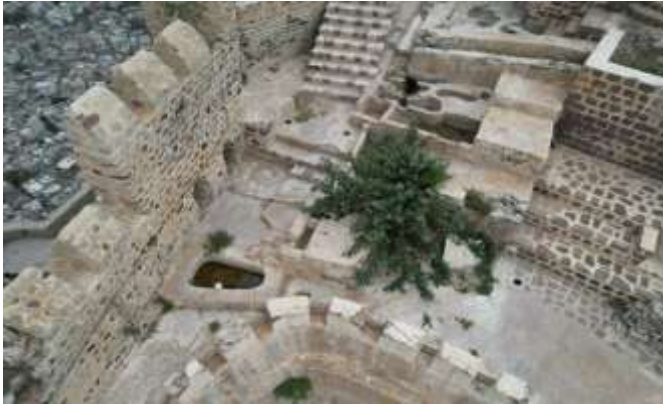
الشكل (17) الصورة توضح جزء من فلاتر المياه في قلعة قبل وصولها الى البركة الصورة بتاريخ (2025)

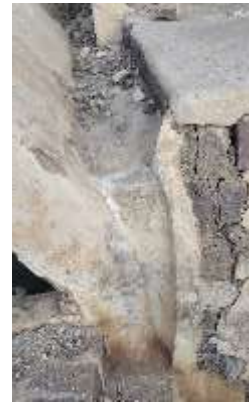
الشكل (16) الصورة توضح سمك مادة القضااض المستخدمة في تكسيه السواقي الصورة بتاريخ (2025)

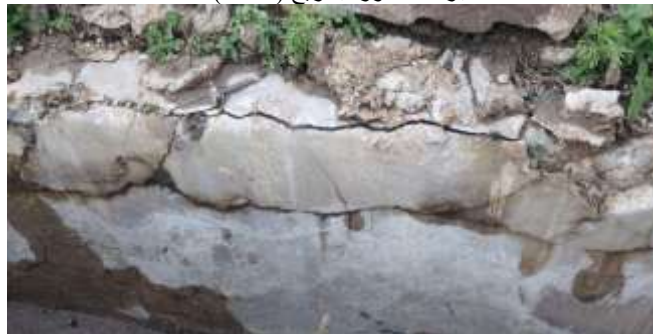
الشكل (19) الصورة توضح تدهور ماده القضااض في سواقي القلعة بسبب الحرب وظهر ماده الاحجار والياحور المستخدم في بناء السواقي الصورة بتاريخ (2025)

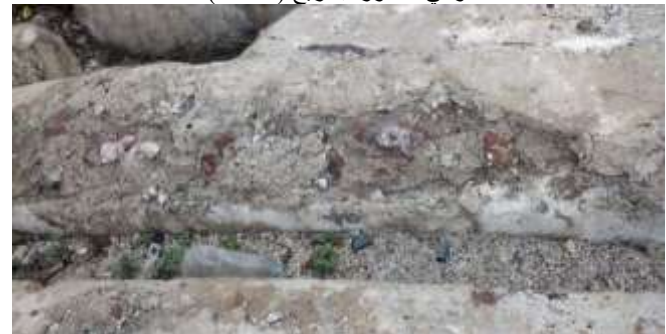
الشكل (18) الصورة توضح تدهور ماده القضااض في سواقي القلعة بسبب الحرب وظهر ماده الاحجار والياحور المستخدم في بناء السواقي الصورة بتاريخ (2025)

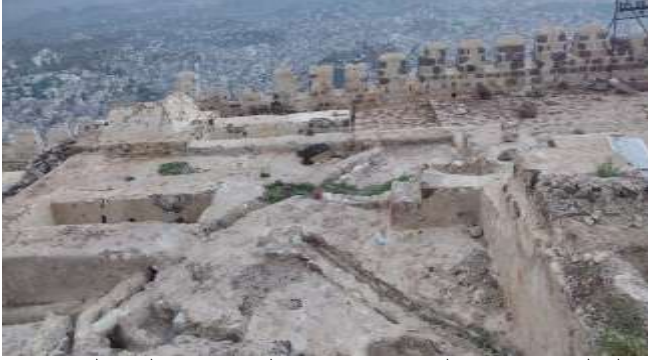
الشكل (21) توضح الصورة تدهور مواد السواقي بسبب التغير المناخي (الجفاف) الصورة بتاريخ (2025)

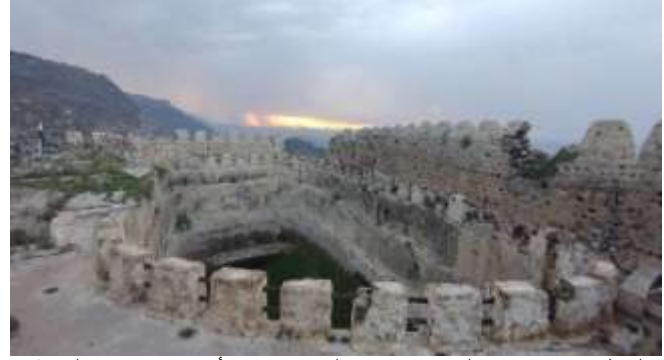
الشكل (20) توضح الصورة تدهور المواد وانهار أجزاء من جدار البركة بسبب تغير المناخ (الجفاف) والنزاعات الصورة بتاريخ (2025)

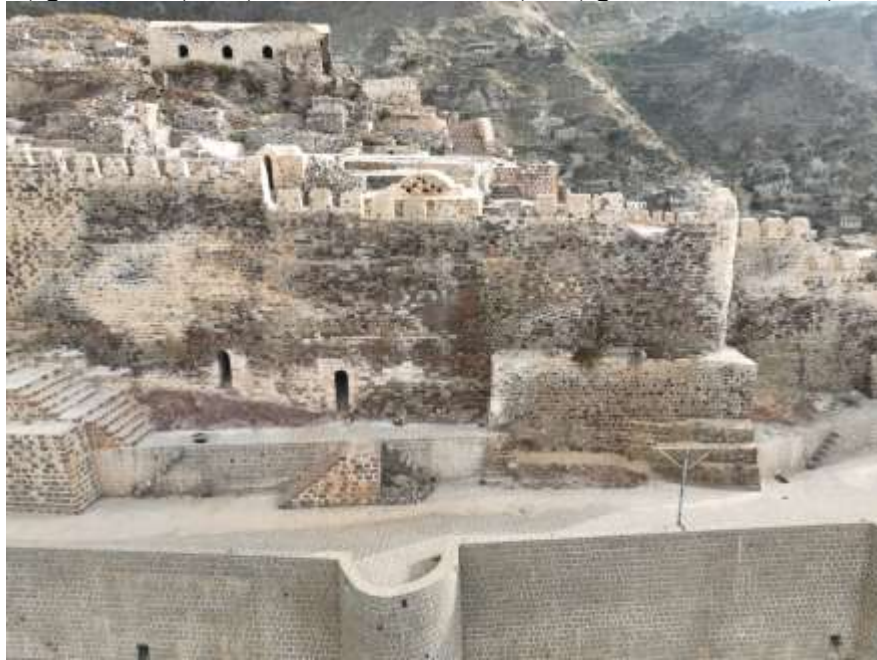
الشكل (22) توضح الصورة ظهور الاملاح على جدران القلعة بسبب انسداد لبعض تصارييف المياه في القلعة وذلك نتيجة للنزاع المسلحة الصورة بتاريخ (2025)

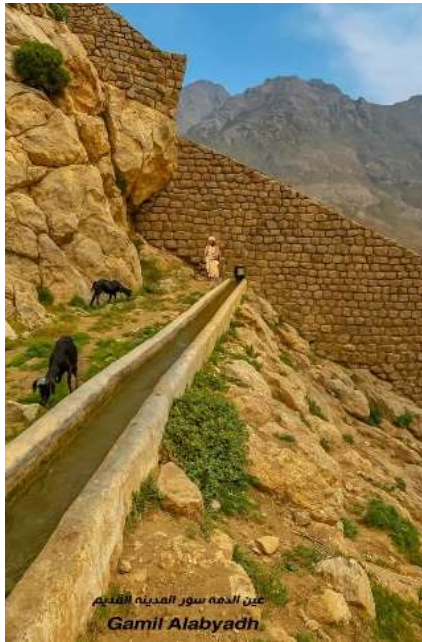
والى جانب تزويد القلعة باحتياجاتها المائية، تشير الشواهد الميدانية والروايات المحلية إلى وجود تقنية مكّنته لنقل المياه الفائضة من صهاريج القلعة إلى المدينة القديمة، حيث كانت هذه المياه تُصرّف عبر سواقي مكشوفة تمتد من القلعة باتجاه التجمعات السكنية في الأسفل، مستفيدة من فرق المناسيب الطبيعي. وقد أسهم هذا النظام، بحسب شهادات الأهالي، في تلبية احتياجات السكان من المياه، خاصة في فترات الشح، مما يعكس دور القلعة ليس فقط كمنشأة دفاعية، بل كمركز حيوي لإدارة الموارد المائية وخدمة النسيج العمراني المحيط بها. الشكل (24)

الشكل (24) يوضح الرسم على الصورة في اليسار كيفية تزويد القلعة والمدينة بالمياه عبر السواقي مياه (المصدر: كتاب عين الدمة، المدينة القديمة، جميل الأبيض) الصورة في الجهة الآخر الوضع الحالي (2025)

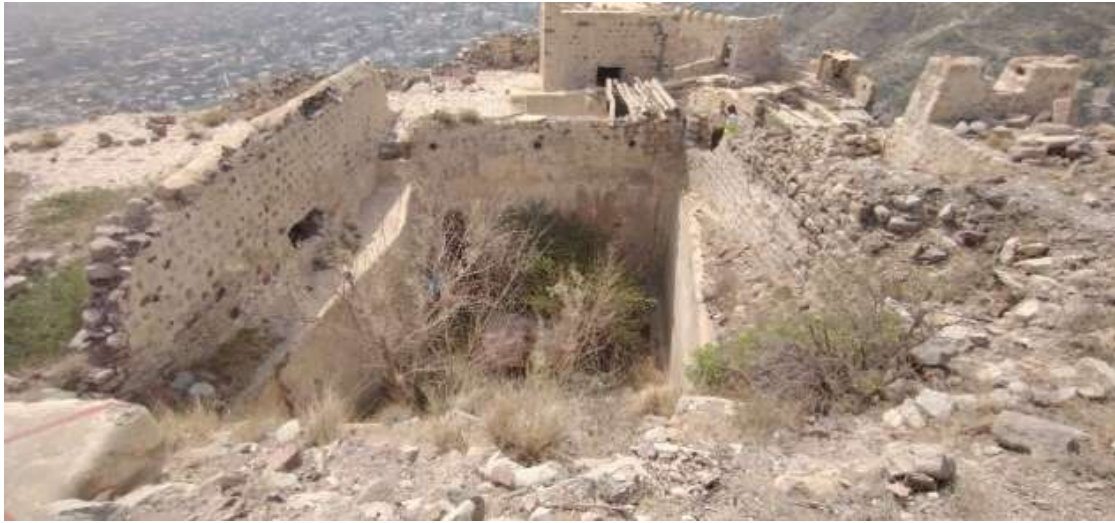
يُعد حجر الجرنيت المادة الأساسية في تشييد البرك، الصهاريج، القنوات المكشوفة، والجدران الحاملة لمنشآت المياه. استُخدم حجر الجرنيت الجبلي المحلي المستخرج من محيط القلعة وجبل صبر، والذي يتميز بصلابته النسبية وقدرته على تحمل الأحمال والضغط المائي، صنف الحجر بطريقة مدروسة في مداميك منتظمة نسبيًا في البرك والصهاريج، مع الاهتمام بتقليل الفجوات الداخلية لتقليل نفاذية المياه.

الشكل (25) توضح الصورة استخدام الحجر الطبيعي في بناء البركة القصر.

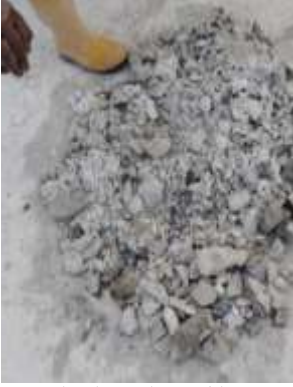
(1) تبدأ برش قليل من الماء على القضاض وتركه يتفاعل مع ماء بعض من الوقت.

تُحضّر مادة القضاض التقليدية عبر عدة خطوات دقيقة تضمن حصولها على الصلابة والمتانة المطلوبة للأعمال المعمارية، خاصة في المباني التاريخية والمنظومات المائية. تبدأ العملية بحرق الحجر الجيري عند درجة حرارة تصل إلى 1000م لإنتاج ما يعرف بالجير الحي، ثم يُجرى إطفاء الجير بالماء ليصبح مادة النورة القابلة للاستخدام بعد ذلك، يُخلط الجير الناتج مع الحجر البركاني (الحصى) بنسبة محددة (2:3) للحصول على خليط متماسك. ثم يُترك للتخمير لعدة أسابيع، حتى يصبح جاهزًا للاستخدام ويكتسب القوة والمرونة اللازمة. عند التطبيق، يُوضع القضاض على الأسطح بسمك يتراوح بين 6 و7 سنتيمترات، وبعد ذلك يُملس السطح باستخدام حجر أملس للحصول على تشطيب متجانس، ويُدهن لاحقًا بدهن حيواني لتشريب المادة وزيادة مقاومتها لعوامل الطقس والماء انظر الى الشكل (26)

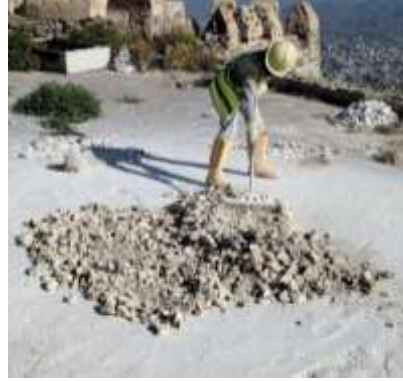
(2) ومن ثم يقوم العامل على تقليب القضاض وتفتيت الذي لم يتفتت بالتفاعل الماء

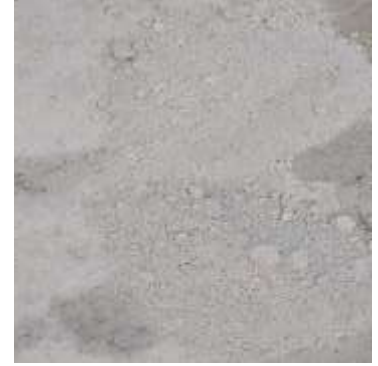
(3) مادة القضاض بعد تفاعل والاكتمال من مرحلة التطفئة

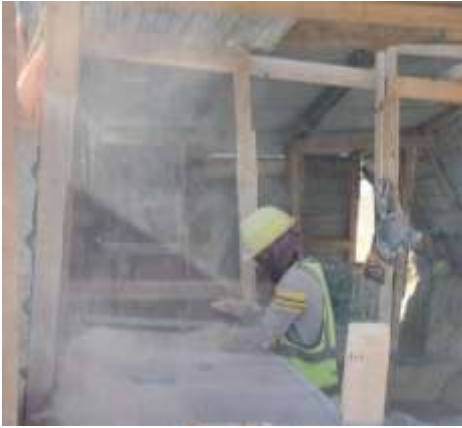
(4) بعد إكمال عملية التطفئة ويتم غريلة النورة وتنظيفه من الأحجار النافله والاغير قابلة للاستخدام

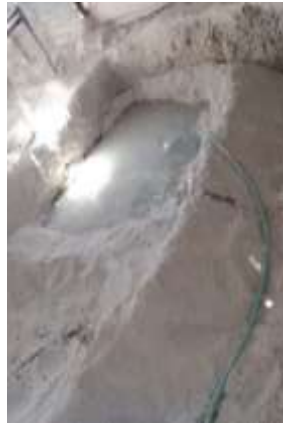
(5) ومن ثم عملية التخمير النورة بالماء ما بين 2-4 اسابيع ويتم ذلك الخلطة شبه يوميا باقدام العمال

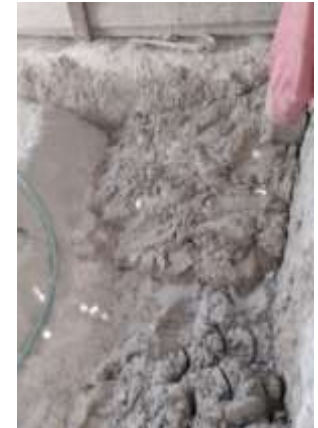
(6) مادة القضاض وهي بشكله النهائي قابلة للاستخدام

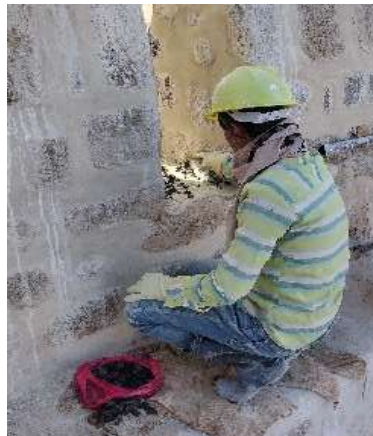
(7) عمله فرش ماده القضاض وذلك وتلميعها الشقوق على عده مراحل الشكل (26) توضح سبع عمليات للتنفيذ وإعداد مادة القضاض

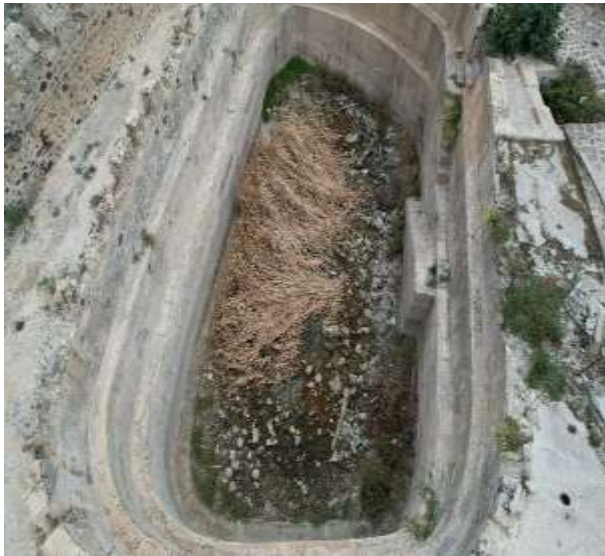
تُعاني البرك والصهاريج من عدد من المشكلات التي أثّرت على كفاءتها ووظيفتها مع مرور الزمن، حيث ظهرت تشققات إنشائية الشكل (27) متفاوتة الاتساع في الجدران والأرضيات، الأمر الذي ساهم في إضعاف بنيتها العامة. كما لوحظ فقدان أجزاء من طبقة القضاض أو تدهورها في عدة مواضع الشكل (28)، مما أدى إلى تسرب المياه، خاصة أثناء هطول الأمطار. وإضافة إلى ذلك، تعرّضت الأحجار ومونة الربط لحالات من التآكل الشكل (29)، ولا سيما في المناطق الأكثر عرضة للرطوبة المستمرة. كما أدى تراكم الرواسب والأتربة داخل بعض البرك إلى زيادة الضغط على الأرضيات، مما فاقم من مظاهر التلف وأثر سلبًا على سلامتها الإنشائية.

الشكل (29) توضح الصورة تراكم الأتربة والرواسب في

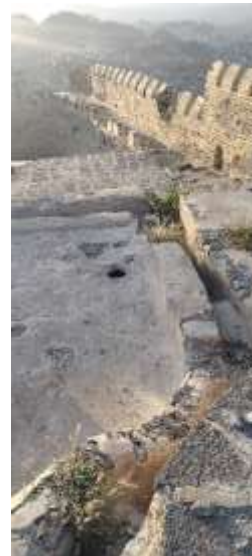
الشكل (28) البركة توضح الصورة تدهور مادة القضاض

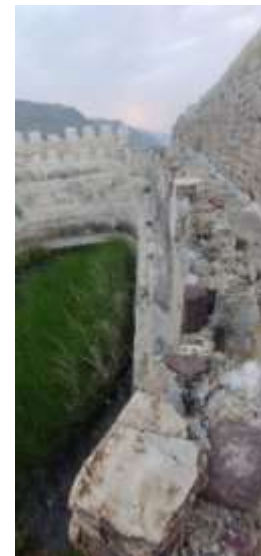
الشكل (27) توضح الصورة وجود تشققات وفراغات بجدران البركة

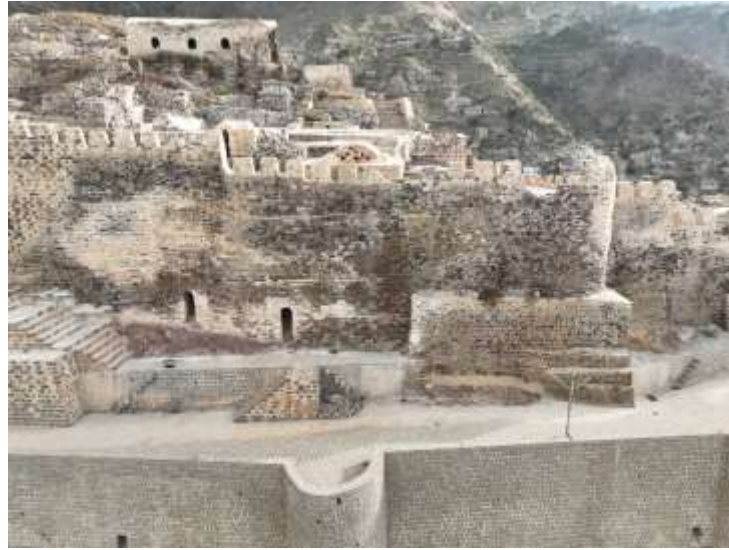
الشكل (30) توضح الصورة تآكل الأحجار والاملاح الظاهر على سور القلعة

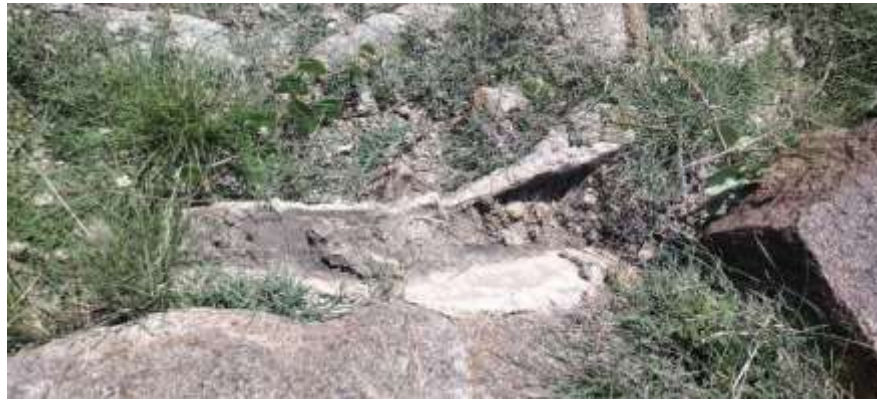
يُظهر تقييم الحالة الوظيفية والهيدروليكية للمنظومة تدهوراً واضحاً في أدائها، حيث توقفت وظيفة التخزين المنظم للمياه بشكل شبه كامل، ولم تعد المنشآت قادرة على القيام بدورها الأساسي كما في السابق. كما غاب الجريان المستمر للمياه الذي كان يعتمد في الأصل على فرق المناسيب الطبيعي، مما أدى إلى اختلال حركة المياه داخل النظام. إضافة إلى ذلك، تعطلت أنظمة التحكم في المنسوب والمصارف الفائضة، الأمر الذي يزيد من مخاطر تجمع المياه داخل المنشآت وما قد يسببه ذلك من أضرار إنشائية. ونتيجة لهذه المشكلات مجتمعة، فقدت المنظومة دورها التاريخي في دعم القلعة والمدينة المحيطة مائياً، وتراجع تأثيرها الوظيفي الذي شكّل عنصراً أساسياً في استدامة الموقع عبر العصور.

الشكل (30) توضح الصورة بقايا للأجزاء من ساقية مدمرة

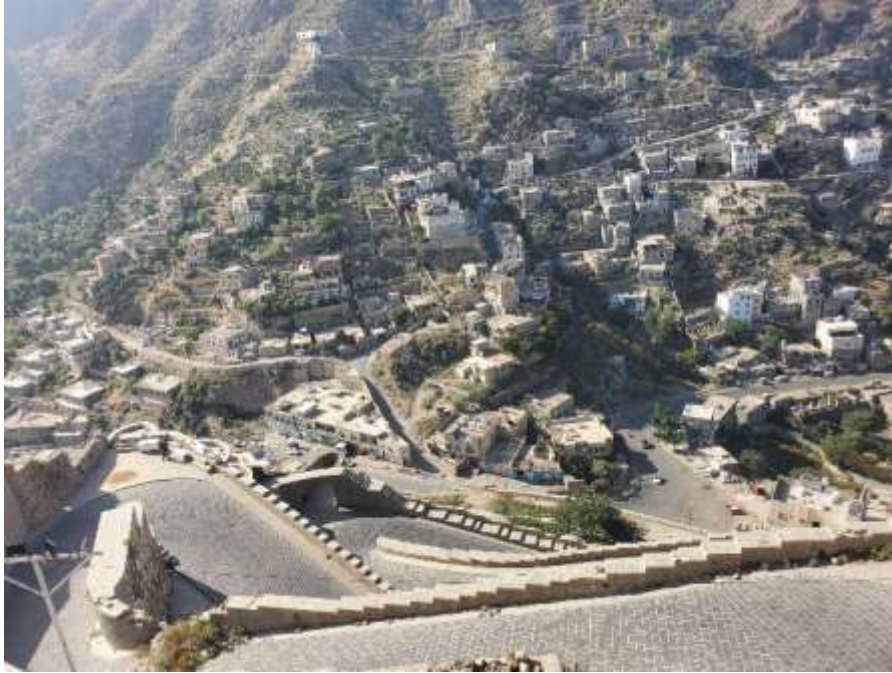
يتجلى التداخل بين التغير المناخي والتوسع العمراني بوصفه أحد أخطر العوامل التي سرّعت تفكك المنظومة المائية التقليدية المرتبطة بالقلعة. فمع ضعف هذه المنظومة نتيجة تراجع الموارد المائية واضطراب انتظام الجريان، فقدت السواقي والقنوات أهميتها الوظيفية في نظر المجتمع المحلي والجهات العمرانية، ما جعل مساراتها عرضة للإهمال والطمس. هذا الواقع سهّل التوسع العمراني العشوائي فوق هذه المسارات التاريخية، حيث أقيمت منشآت حديثة دون اعتبار للبنية المائية القديمة أو لدورها التاريخي في تشكيل المجال العمراني. وأدى هذا الطمر التدريجي لمسارات السواقي إلى فقدان الذاكرة المكانية المرتبطة بحركة المياه داخل المدينة، فلم تعد خطوط الجريان القديمة مقروءة في النسيج العمراني، ولا حاضرة في وعي السكان. كما أسهم ذلك في انقطاع الترابط الوظيفي والتاريخي بين القلعة ومحيطها العمراني المائي، بعد أن كانت القلعة تشكل عقدة مركزية في شبكة توزيع المياه وتنظيمها. ونتيجة لهذا الانفصال، تلاشى الدور الاجتماعي للقلعة كمركز لإدارة المياه وضبط استخدامها، وتحولت من فضاء فاعل في الحياة اليومية إلى معلم منفصل عن منظومته البيئية والعمرانية التي منحت قيمته التاريخية والوظيفية.

الشكل (32) توضح الصورة التوسع العمراني

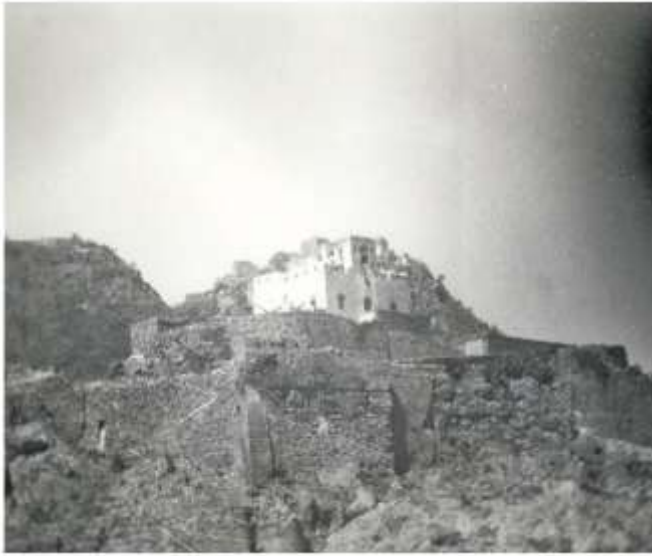
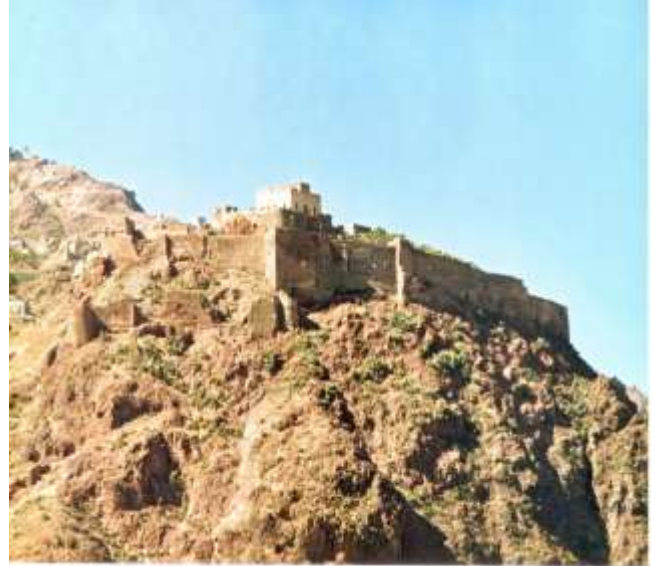
لاحقاً، ومع فقدان القلعة لوظيفتها العسكرية في القرن العشرين، تدهورت بنيتها بسبب العوامل المناخية والإهمال وعدم الصيانة صورة (1). مع نهاية التسعينات، وبالتحديد منذ عام 1998م، بدأت الهيئة العامة للآثار - بالتعاون مع السلطات المحلية - أعمال الترميم الأولى في القلعة، والتي استُهلّت بعمليات تنقيب أثرية منظمة بدأت أعمال الترميم الفعلي لقلعة ضمن مشروع هدفه إحياء هذا المعلم التاريخي المهم وقد شملت الأعمال الأولية تنفيذ عمليات تنقيب واسعة لإزالة التراكمات الترابية والكشف عن العناصر المعمارية المدفونة وخلال هذا المرحلة تم العثور على أساسات المباني والقصور الداخلية واتضحت ملامح الأبراج صور (2).

الشكل 1: تظهر الصور قلعة القاهرة عبر فترتين مختلفتين، المصدر: الهيئة العامة للآثار والمتاحف، فرع تعز

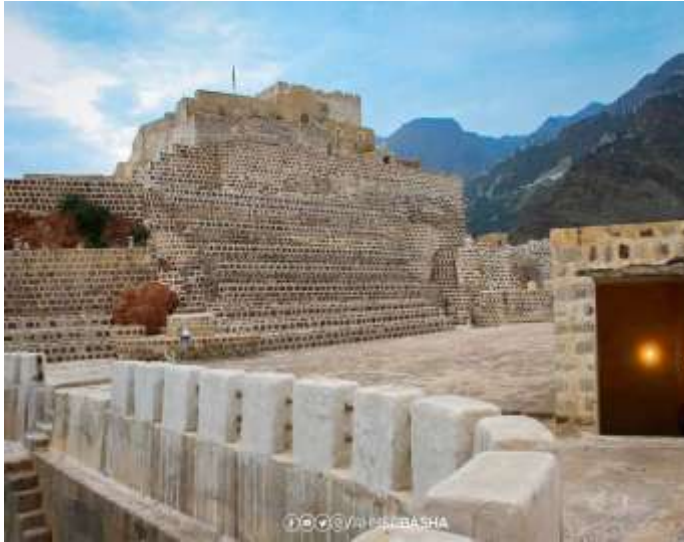
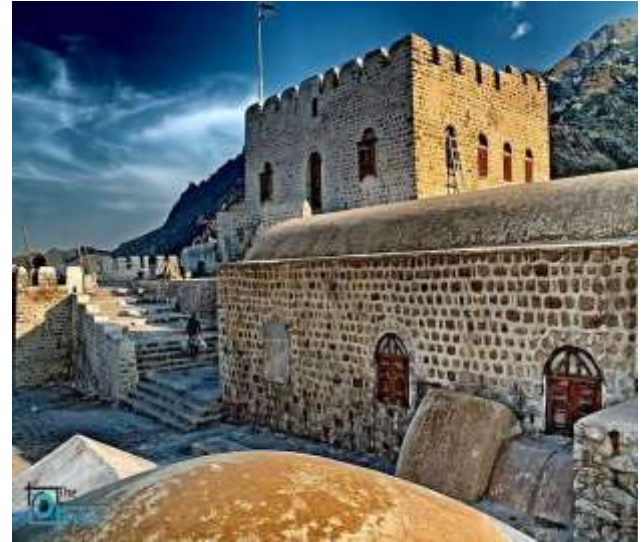
الشكل 2: توضح صورتين أعمال الترميم الداخلي بالقرب من البرج الشمالي لقلعة القاهرة، 2012، المصدر: الهيئة العامة للآثار والمتاحف، فرع تعز

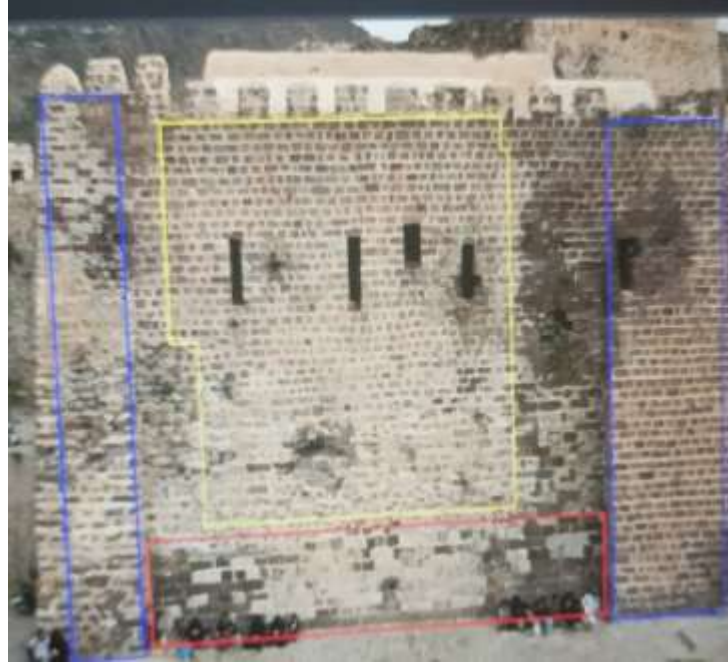
ومن خلال هذا التسلسل التاريخي للبرج الشمالي الشرقي، يتضح أن البنية الإنشائية للبرج تتكوّن من طبقات تاريخية متعدّدة: فترة حكم السلاطين، وفترة الحكم العثماني، والعهد الجمهوري، وهي طبقات سيتم توثيقها خلال أعمال توثيق البرج، كما هو موضح في الشكل (3).

فترة حكم السلاطين  
فترة حكم العثمانية  
فترة الجمهورية اليمنية

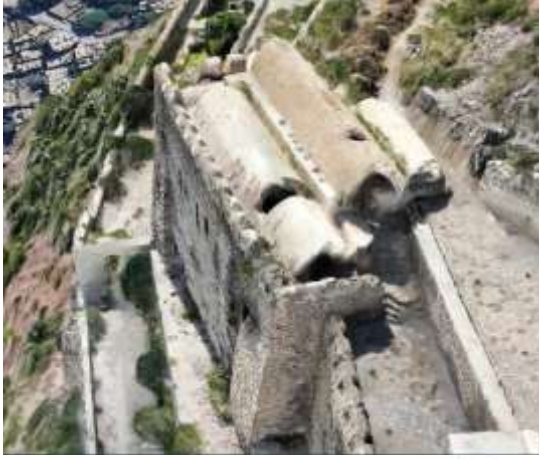
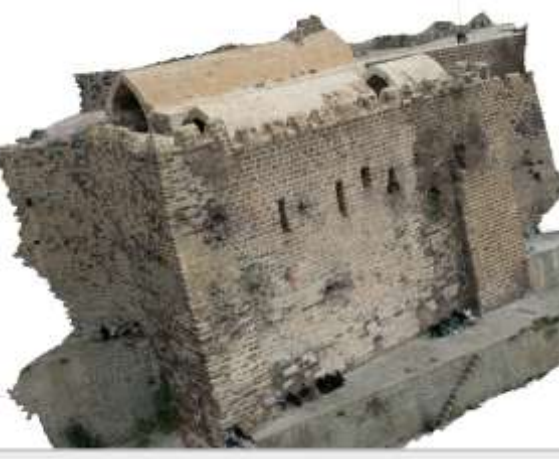
تم إنشاء النموذج ثلاثي الأبعاد للبرج بالاعتماد على تقنيات الفوتوغراممري، من خلال معالجة مجموعة من الصور الجوية الملتقطة بواسطة طائرة مسيّرة. وقد جرى توليد النموذج اعتماداً على 173 صورة رقمية، كما هو موضح في الشكل (4)، مما أتاح توثيقاً دقيقاً للحالة الراهنة للبرج، وتحليل الأضرار والعيوب الإنشائية، ورصد مظاهر تدهور مادة الحجر، وتحديد مواقع تآكل الأحجار، بما يدعم التقييم الفني لمستويات الخطورة ودرجة الاستقرار الإنشائي.

الشكل 4: مخرجات النموذج ثلاثي الأبعاد للبرج الشمالي باستخدام برنامج Agisoft Metashape.

يوفر برنامج Agisoft Metashape مستوىً عاليًا من الدقة في معالجة الصور الرقمية، إذ يحافظ على الخصائص البصرية والهندسية لأسطح العناصر المعمارية كما هي في الواقع، دون تشويه أو تبسيط مفرط. وتتيح هذه الدقة توثيقًا موثوقًا للحالة الراهنة للبرج، بما في ذلك تفاصيل الشروخ ومناطق تآكل الأحجار ومواقع ضعف الملاط، الأمر الذي يعزز موثوقية التحليلين الإنشائي والمعماري.

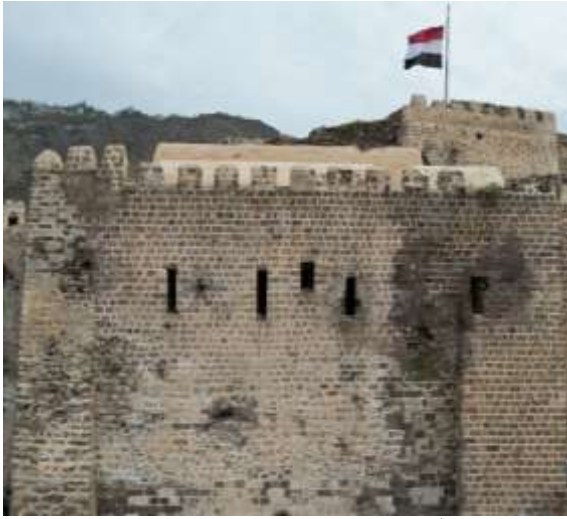
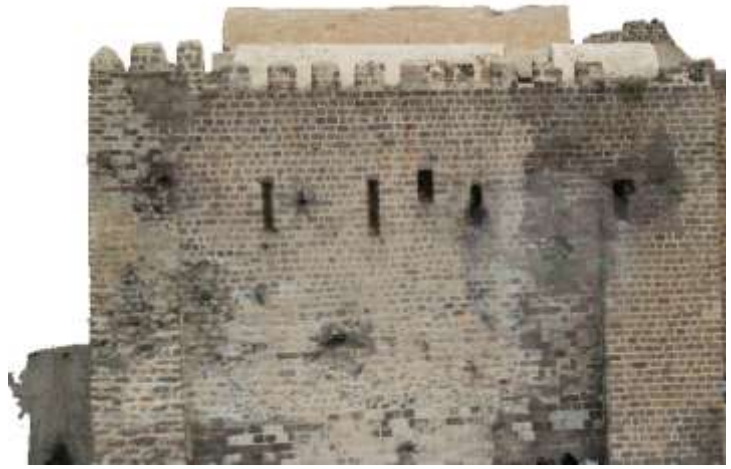
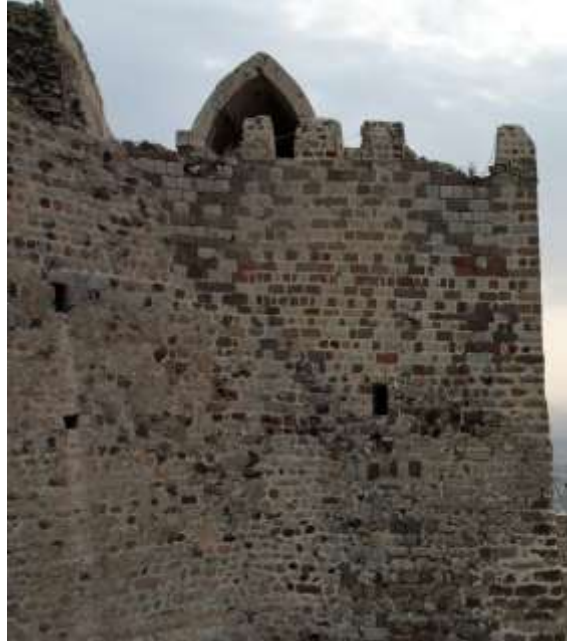
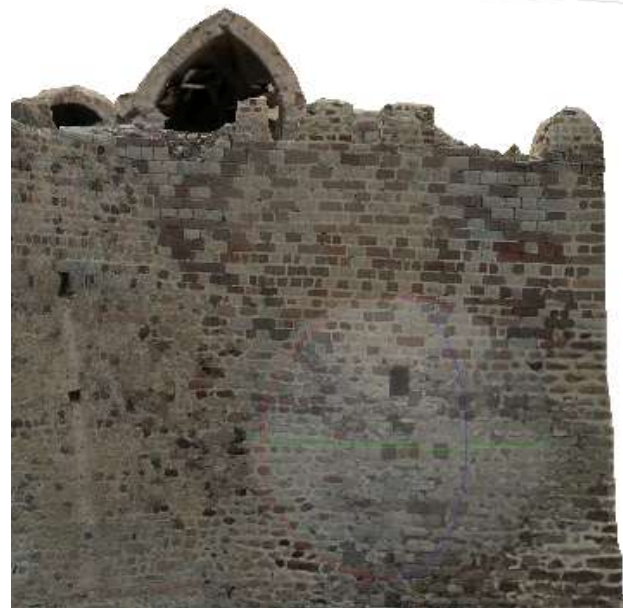
أظهر الصور التالية مقارنة مباشرة بين الصور الأصلية الملتقطة بواسطة الطائرة المسيّرة والنموذج الثلاثي الأبعاد الناتج عن معالجتها باستخدام برنامج Agisoft Metashape، حيث يتضح التطابق العالي في التفاصيل الهندسية وملامس أسطح الأحجار، بما يؤكد كفاءة البرنامج في إنتاج نماذج رقمية دقيقة تمثل الواقع المعماري للمبنى بدرجة عالية من الدقة، كما هو موضَّح في الشكل (5).

(ب) الصورة الأصلية من الطائرة بدون طيار، الواجهة الشمالية للبرج

(أ) الصورة مستخرجة من نموذج Agisoft Metashape 3D ، الواجهة الشمالية للبرج

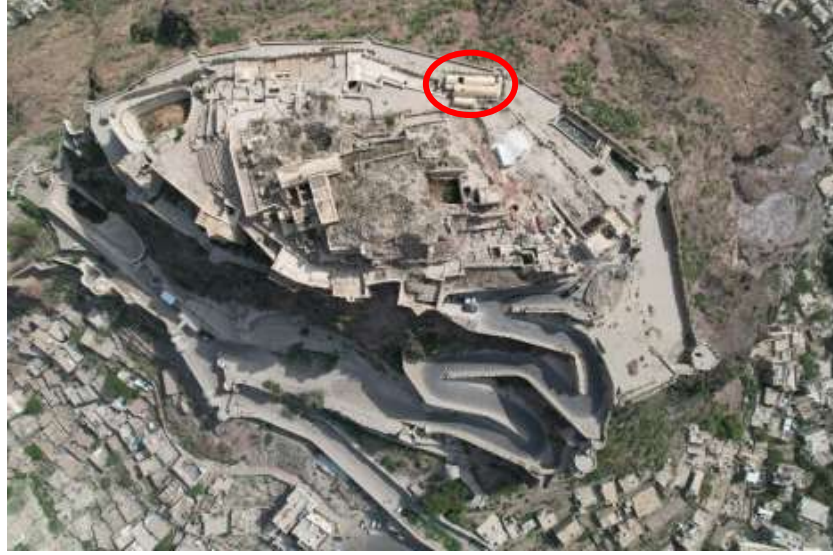
الشكل 6: صورة جوية للموقع العام لقلعة القاهرة، تظهر منطقة دراسة البرج الشمالي محاطة بدائرة حمراء.

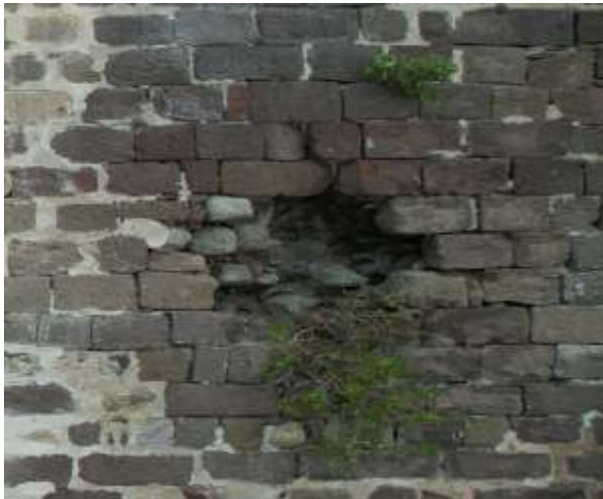
الشكل 9: نمو شجيرة من عائلة المصطكي على الواجهة الشمالية للبرج دون تأثير مباشر على الاستقرار الهيكلي

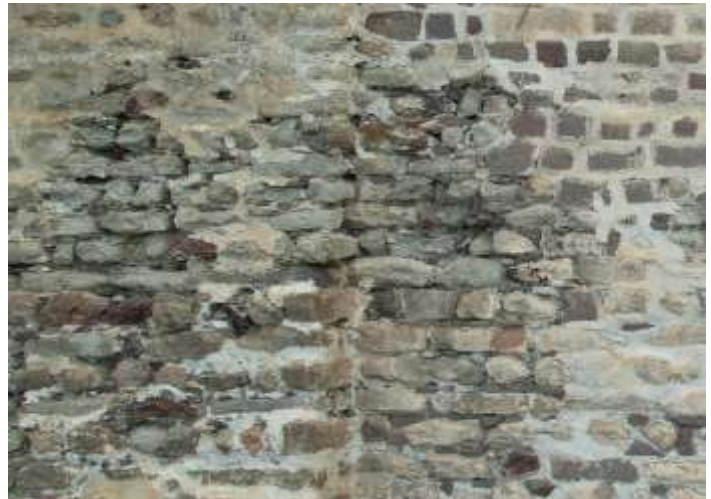
الشكل 8: تآكل وتفتت الحجارة وتآكل ملاط الربط على الواجهة الشمالية للبرج.

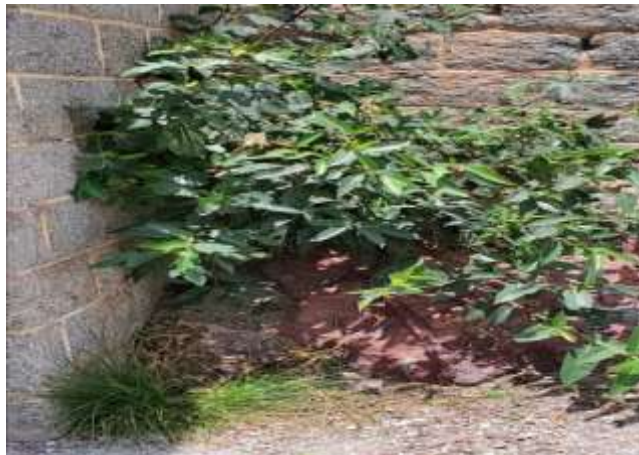
الشكل (12): يوضح العوامل البيولوجية والمناخية المؤثرة على البرج

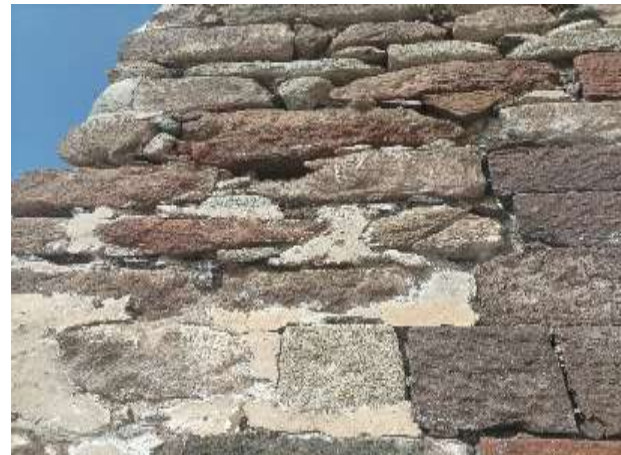
الشكل (11): يوضح تآكل الحجر

يوضح الشكل (11) تآكل الأحجار؛ فمع مرور الوقت وغياب أعمال الصيانة الدورية تتعرض مواد البناء للتآكل بفعل العوامل الجوية المختلفة مثل الأمطار والرياح والتقلبات الحرارية، مما يسرع من معدلات التدهور السطحي والإنشائي للأحجار.

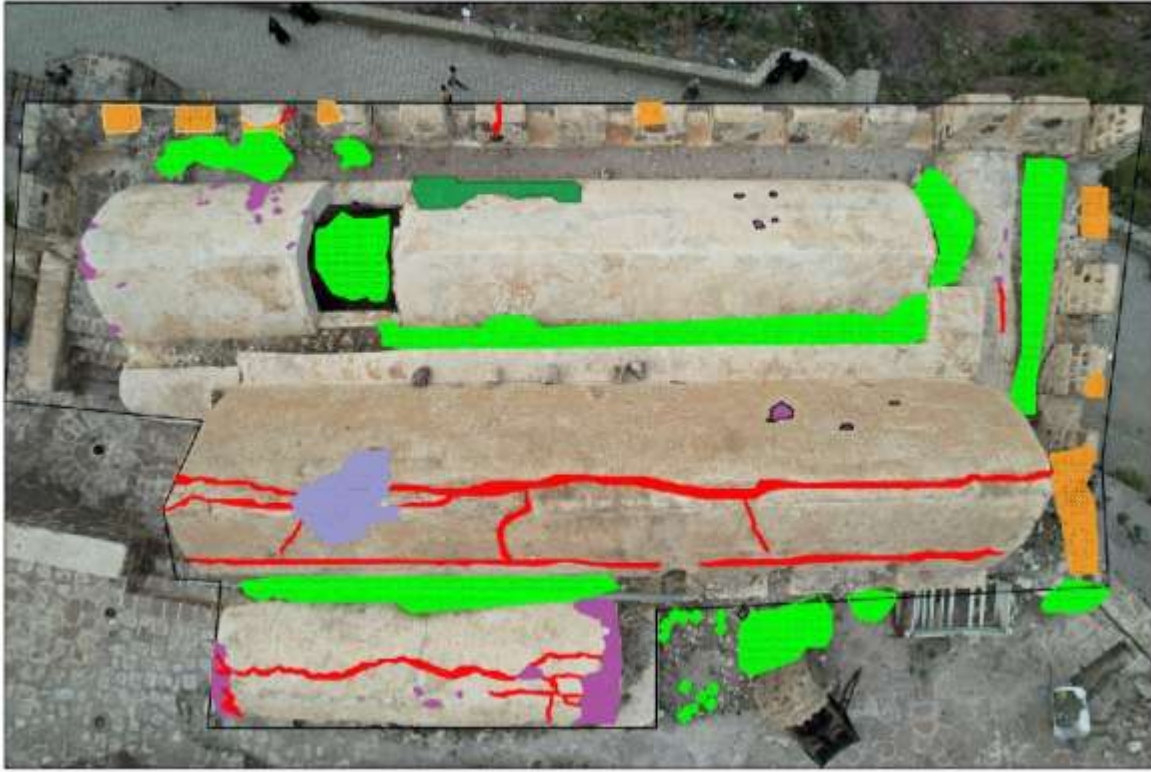
الشكل 13: يوضح الأضرار التي لحقت بالأقبية الأسطوانية للبرج الشمالي.

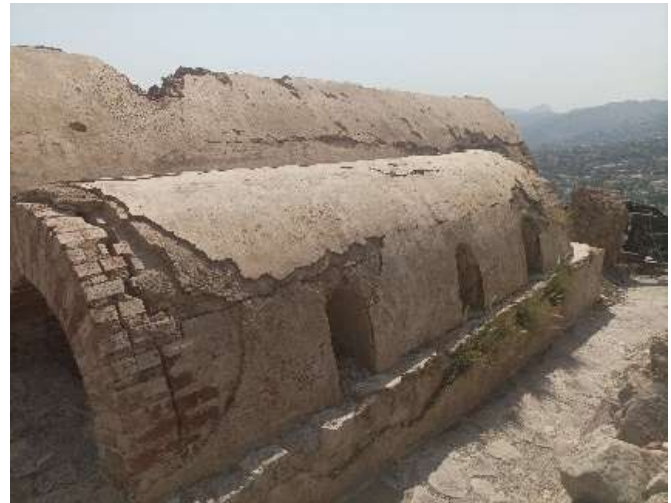
الشكل 14: يوضح وجود الشقوق

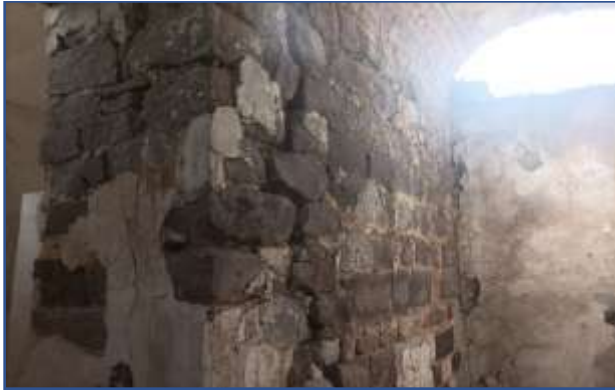
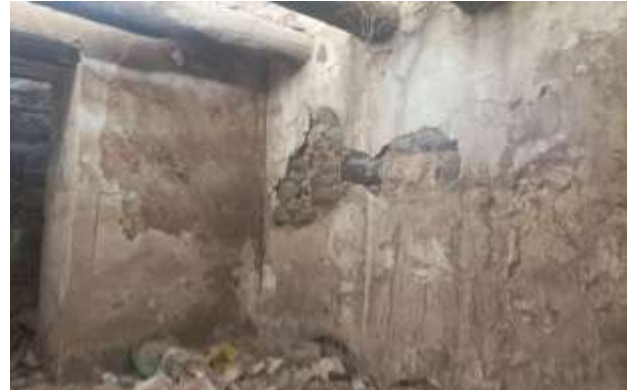
وعند تبخر الماء، تتبلور الأملاح داخل مسامات اللياسة وتتمدد (تبلور الأملاح)، مُولدة ضغوطاً داخلية عالية تتجاوز قوة التلاصق بين طبقة اللياسة وسطح الحجر، ما يؤدي إلى تقشر وانفصال اللياسة، وتآكل الملاط، وانكشاف السطح الحجري القاعدي.

الشكل 16: يوضح انفصال طبقة الملاط عن سطح الحجر.

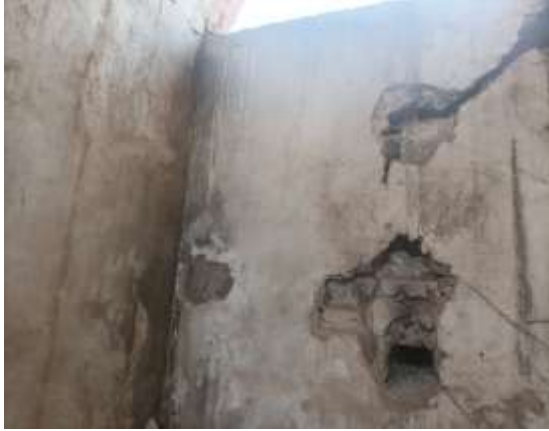
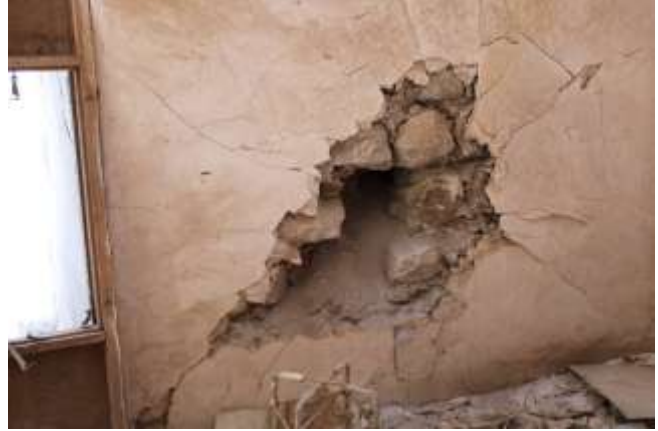
ج. الشروخ والفجوات الناتجة عن النزاع (الاهتزازات والقذائف): تُظهر الجدران شروخاً بأنواع متعددة، تتراوح بين شروخ عرضية صغيرة وفجوات عميقة تخترق سُمك الجدار، كما هو موضح في الشكل (17). وتسهم هذه الفجوات في زيادة نفاذية الجدار، وتسهل اختراق المياه والهواء، بما ييسّر انتقال الأملاح ويضاعف عمليات التدهور الكيميائي والميكانيكي. وتتراوح درجة الضرر بين شروخ عرضية سطحية وتدهورات إنشائية عميقة تستلزم تدخلات تدعيم ودعائم مؤقتة وأعمال ترميم موضعي في مناطق الفجوات العميقة.

الشكل 17: يوضح الشقوق والفجوات في الجدران الداخلية.

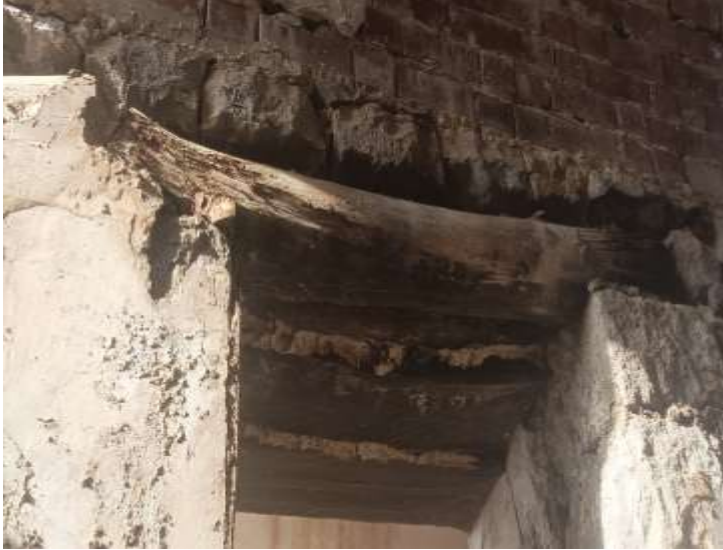
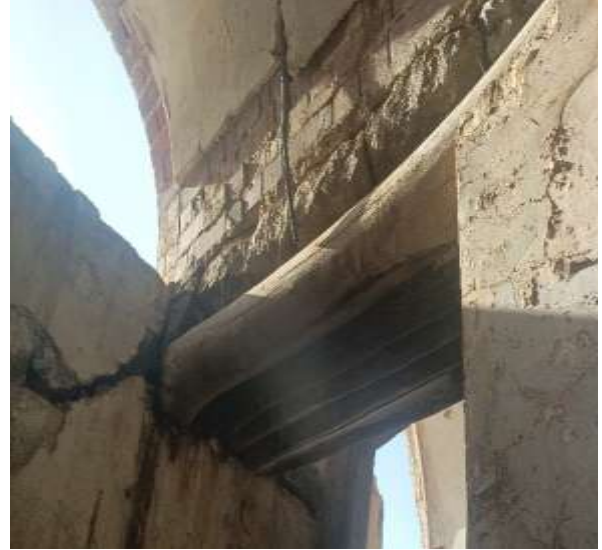
د. الأضرار التي لحقت بالعتبات الخشبية أعلى الفتحات (الأبواب والنوافذ): نتيجة نفاذ الرطوبة يتعرّض الخشب لتدهور بيولوجي (تعفن) ونشاط حشري، مما يقلل من قدرة العتب على تحمل الأحمال الرأسية للكتل الحجرية الواقعة فوقه، ويؤدي إلى هبوط موضعي وظهور شروخ ثانوية في الجدران أعلى العتب. وتتمثل هذه الأضرار على العتبات الخشبية في تعفن الخشب وتآكله بفعل انتشار النمل الأبيض (الأرضنة)، كما هو موضح في الشكل (18)، وهو ما يستلزم تقييم حالة كل عتب على حدة لتحديد نوع التدخل المناسب، سواء بإجراء إصلاحات موضعية، أو تدعيم جزئي، أو الاستبدال الكامل في حال فقدان قدرته على تحمل الأحمال.

الشكل (18): يوضح الأضرار التي لحقت بالعتبات الخشبية فوق الفتحات (الأبواب والنوافذ).

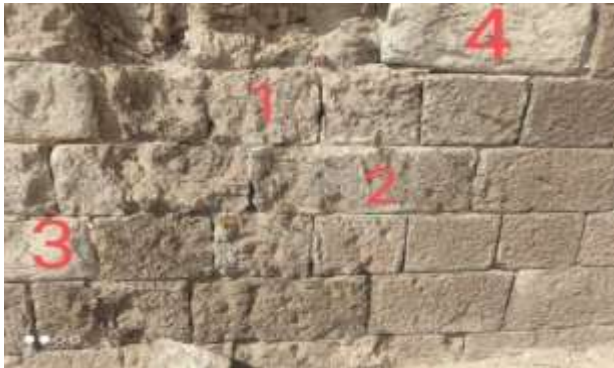
أجري أثناء المعاينة الميدانية للبرج الشمالي الشرقي في قلعة القاهرة اختبار لقياس الرطوبة في واجهات البرج. وتحت إشراف المهندس بلال خلال فترة التدريب، استُخدم جهاز قياس الرطوبة Protimeter لتحديد مستويات نفاذ الرطوبة في المبنى، حيث شمل التدريب طريقة تشغيل الجهاز من خلال غرس الأقطاب في المادة، فتظهر القراءات على الشاشة مصحوبة بمؤشرات لونية (الأخضر = جاف، الأصفر = في منطقة الخطر، الأحمر = رطب). وتشير القراءات التي تقل عن 10 إلى سطح جاف، بينما تمثل القيم بين 10-20 حالة مهددة بالرطوبة، في حين تدل القراءات التي تتجاوز 20 على مستويات رطوبة مرتفعة.

الشكل 21: مقياس الرطوبة Protimeter للواجهة الشمالية

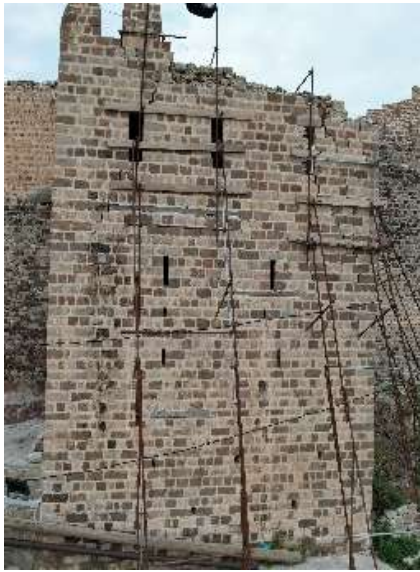
الشكل 4: يوضح الواجهة الغربية (2025)

وأظهرت نتائج الفحص البصري وجود تباين في درجة التدهور بين الواجهات الثلاث؛ إذ تُعد الواجهتان الجنوبية والغربية الأكثر تضرراً بسبب التدهم الجزئي في أجزائهما العلوية، والمتمثل في فقدان أجزاء حجرية إلى جانب شروخ واضحة كما هو موضّح في الشكلين (3، 4)، في حين تُعد الواجهة الشمالية أقل تضرراً؛ حيث لوحظ انهيار التاج المسنن في أعلى الواجهة الجنوبية مع ظهور تشققات في الواجهة، كما هو موضّح في الشكل (3).
