# تأثير التغير المناخي والصراع والحفاظ على التراث في قلعة القاهرة

**AHRC IAA\_Climate change, conflict, and  
heritage preservation in Al-Qahira  
Citadel**

# توثيق التراث المادي واللامادي المهدد وأثر التغير المناخي على المنشأة المائية : قلعة القاهرة ،عز.

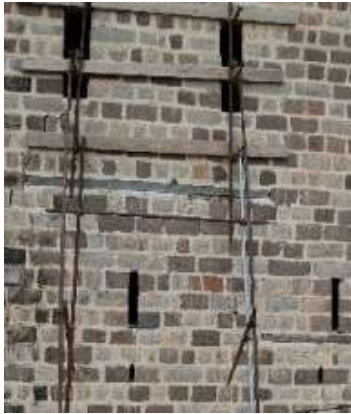
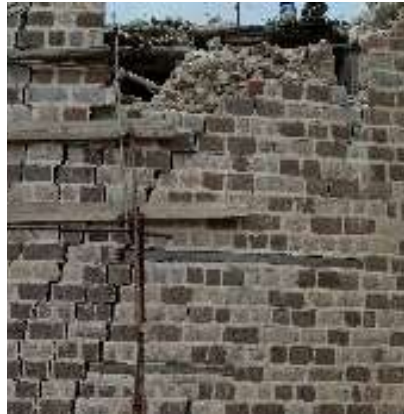
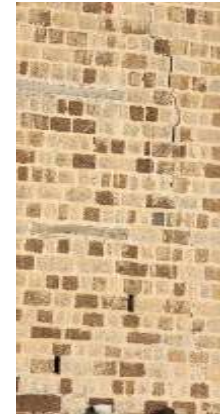
وأظهرت نتائج استمارة التحليل الميداني للحالة الإنشائية للبرج الغربي غياب مظاهر التصلب السطحي في مواد الأحجار، كما هو موضّح في الشكل (5)، إذ سجّل هذا المؤشر قيمة (0)، بما يدل على تعرّض العناصر الإنشائية والطبيعية مباشرة للعوامل البيئية من دون وجود طبقات حماية سطحية. كما بيّن الشكل (5) في صورة مقربة أن النتائج تشير إلى وجود شروخ في الأحجار؛ إذ سجّل البرج الغربي مستوى متوسطاً من التشقق بقيمة (3)، ويرجع ارتباط ذلك بالأحمال الإنشائية وتأثير الرطوبة المتراكمة داخل الكتل الحجرية.

وأظهرت نتائج الاستبيان أيضاً غياب مستويات التصفح الطبقي في الحجر المستخدم في البرج (0)، بما يدل على عدم وجود انفصال واضح على طول مستويات التطبيق الجيولوجي، إلى جانب عدم رصد مظاهر تقشر في حجر البرج (0). كما لم تُسجّل أي دلائل على أضرار سابقة ناتجة عن الحريق أو الكتابات الجدارية (الغرافيتي) أو تدخّلات بشرية في الموقع.

وفيما يتعلق بمقاومة المادة، تبين خلال الزيارة الميدانية أن الحجر لا يمكن خدشه بالظفر أو بالعملة، في حين يمكن خدشه بأداة حادة مثل السكين؛ وهو ما يشير إلى درجة متوسطة من تماسك الحجر مع قابليته للتأثر بالعوامل البيئية والميكانيكية على المدى الطويل.

الشكل 5: تظهر الصور واجهات البرج بدقة عالية، موضحة حالة الحجارة، 2025.

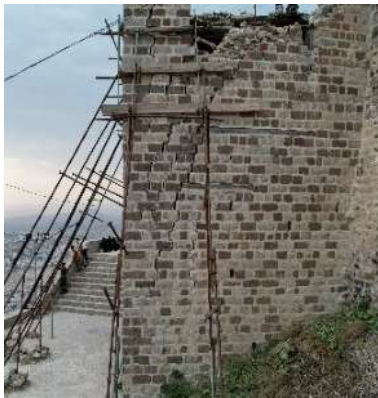
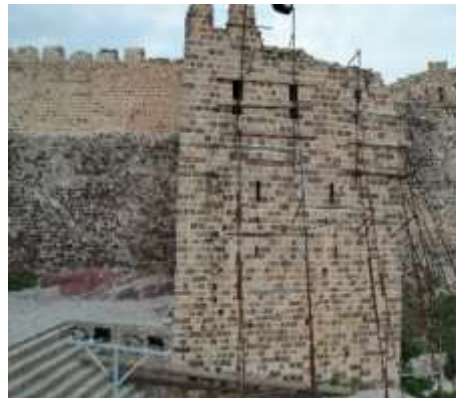
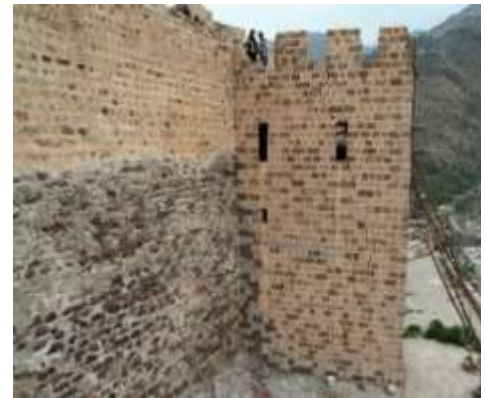
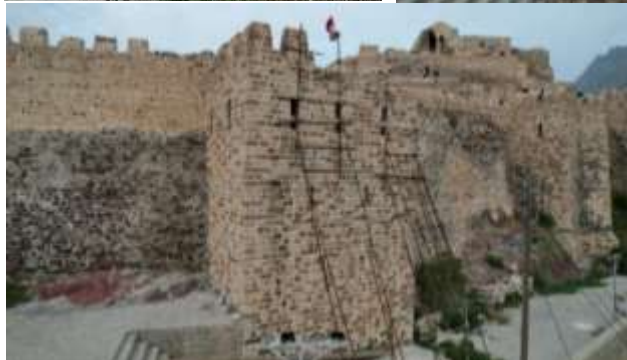
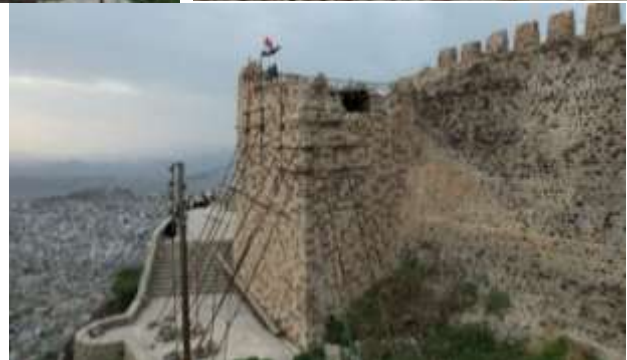
تم إنشاء نموذج ثلاثي الأبعاد للبرج باستخدام تقنيات الفوتوغراممري، من خلال معالجة مجموعة من الصور الجوية الملتقطة بواسطة طائرة مسيرة. وقد جرى توليد النموذج اعتماداً على 120 صورة رقمية، كما هو موضح في الشكل (6)، واستخدم برنامج Agisoft Metashape لإنتاج نموذج ثلاثي الأبعاد دقيق للبرج.

الشكل 6: الصور الملتقطة بواسطة طائرة بدون طيار، عام 2025.

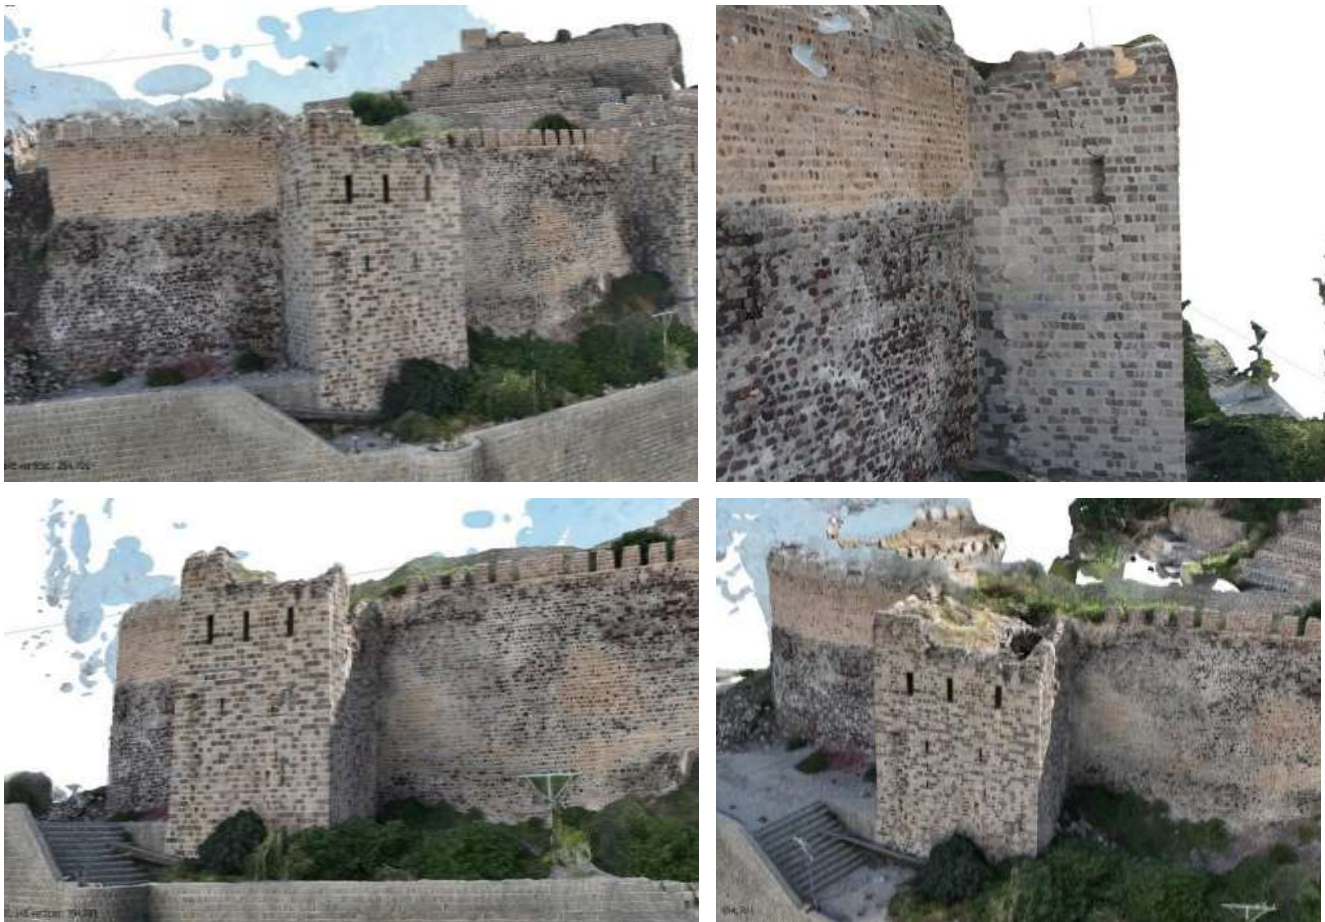
تم تنفيذ سير العمل في أربع مراحل رئيسية: محاذاة الصور، وتوليد السحابة النقطية الكثيفة، بناء النموذج الشبكي والتنميط، ثم (Texturing) الخامات بالصور. وأسفرت هذه المراحل عن تكوين نموذج ثلاثي الأبعاد واضح، كما هو موضَّح في الشكل (7)، مما أسهم في تسهيل عملية التحليل الإنشائي والفني وتقييم الحالة الإنشائية بدقة عالية. وقد أتاح النموذج توثيقاً دقيقاً للحالة الراهنة للبرج، وتحليل الأضرار والعيوب الإنشائية، ورصد مظاهر تدهور مادة الحجر، وتحديد مواقع تآكل الأحجار، ودعم التقييم الفني لمستويات الخطورة ودرجة الاستقرار الإنشائي.

الشكل 7: يوضح مخرج النموذج ثلاثي الأبعاد للبرج الغربي باستخدام برنامج Agisoft Metashape.

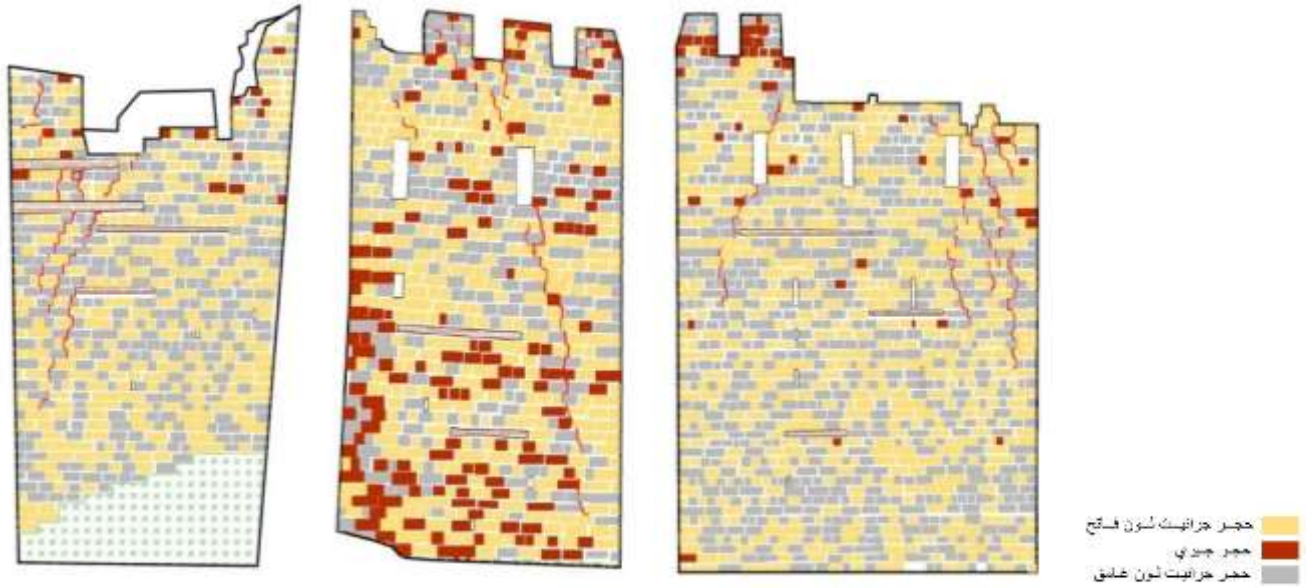
الشكل 11: يوضح أنواع الحجارة المستخدمة في واجهات البرج الغربي

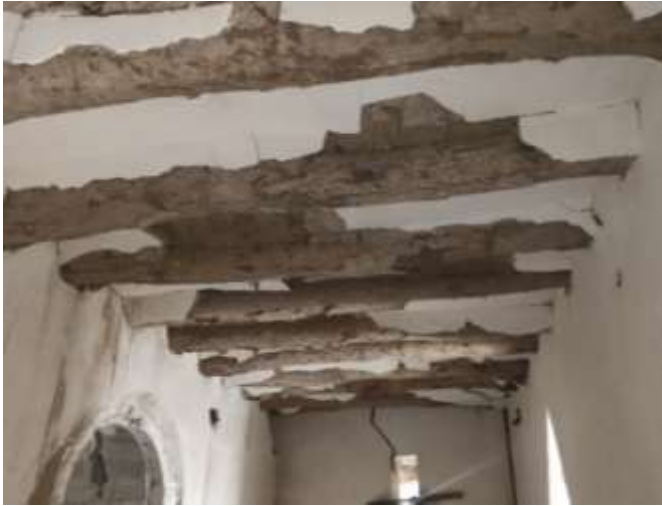
الشكل 13: يوضح الأضرار التي لحقت بالسقف الداخلي للبرج، 2025

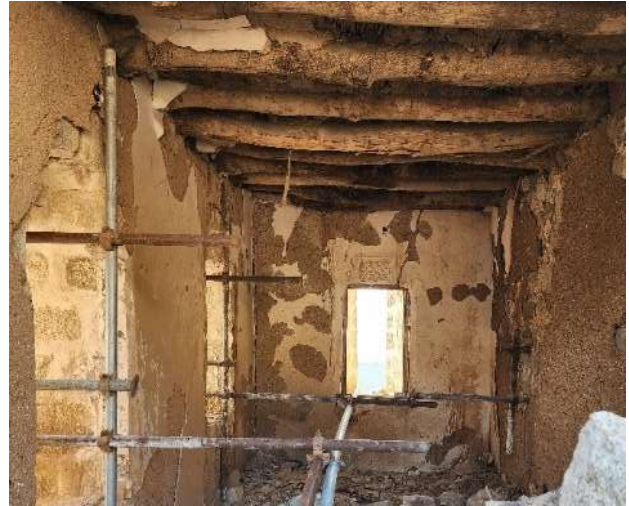
الشكل 12: يوضح الأضرار التي لحقت بالجدران الداخلية للبرج، 2025

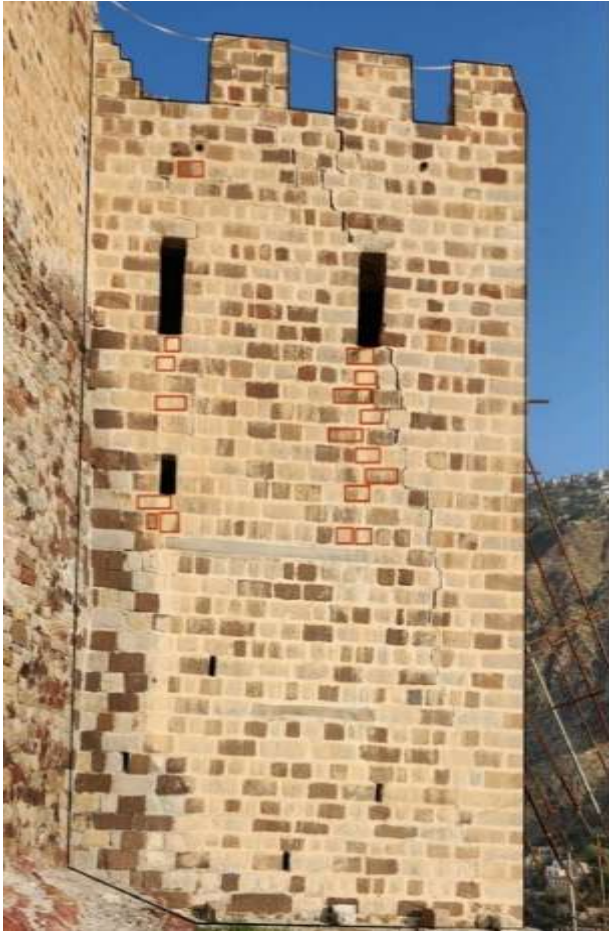
الشكل 15: تظهر الصورة الحجارة المحددة باللون الأحمر لمسارات الرطوبة على الواجهة الشمالية.

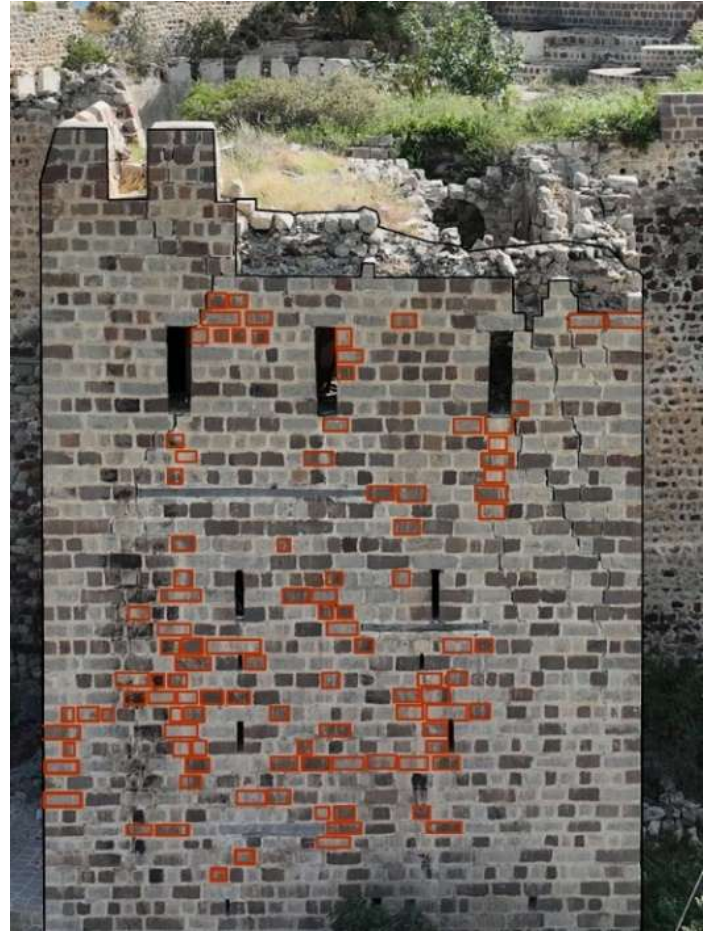
الشكل 14: تظهر الصورة الحجارة المحددة باللون الأحمر لمسارات الرطوبة على الواجهة الغربية.

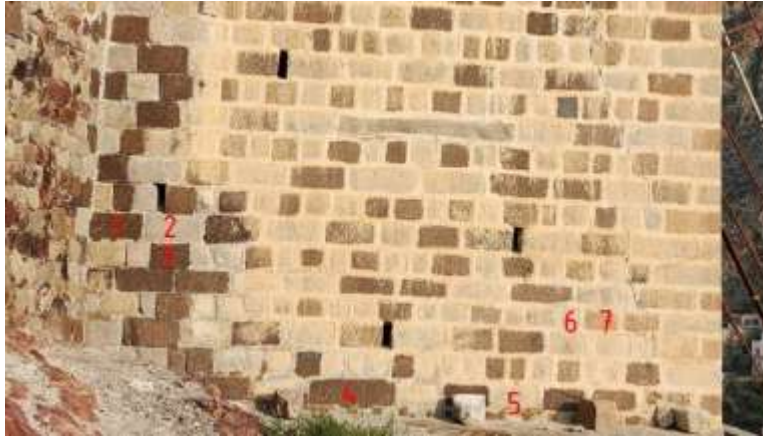
الشكل 16: مقياس الرطوبة Protimeter للواجهة الشمالية

أظهرت القياسات على الواجهة الشمالية تسجيل قيم رطوبة مرتفعة في معظم نقاط الفحص؛ إذ بلغت أعلى قراءة (52) في الحجر الجيري، تلتها قراءات مرتفعة أخرى في أحجار جيرية عند (45 و 45.5)، وهي قيم تدل وفق المعايير المعتمدة على رطوبة عالية جدًا. كما سُجّلت قراءة (35) في أحد مواضع الحجر الجرانيتي، ما يشير أيضًا إلى تعرضه لمستوى مرتفع من الرطوبة، في حين تراوحت قراءات بعض أحجار الجرانيت بين (12.8-16.6) ضمن نطاق الرطوبة المتوسطة، وسُجّل الحجر الجيري قراءة (13.4) دالة على رطوبة متوسطة. وتعكس هذه النتائج قدرة أعلى لأحجار الحجر الجيري على امتصاص الرطوبة مقارنةً بأحجار الجرانيت، نظرًا لارتفاع مساميتها وقابليتها الأكبر لتشبع الماء.

إضافةً إلى ذلك، فإن محدودية تعرّض الواجهة الشمالية لأشعة الشمس تُضعف عمليات التجفيف الطبيعية، مما يؤدي إلى احتفاظ الحجر بالرطوبة لفترات طويلة، وهو ما يزيد احتمالية تدهور الخصائص الميكانيكية للأحجار وتراجع مقاومتها مع مرور الزمن.

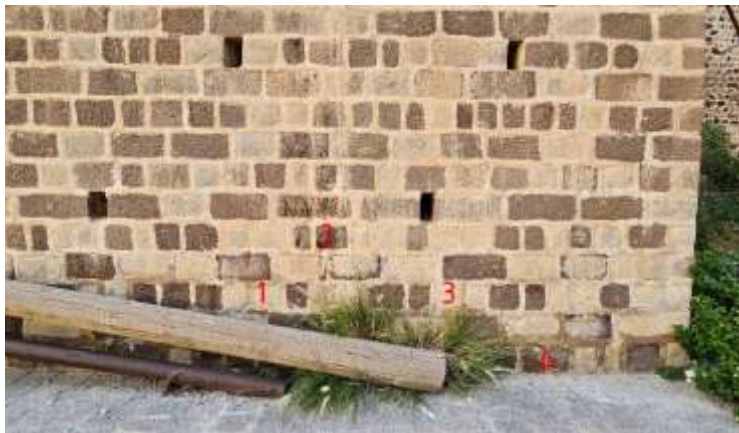
أظهرت نتائج القياسات على الواجهة الغربية تبايناً في مستويات الرطوبة بين أنواع الأحجار؛ حيث سجّل الحجر الجيري قراءات مرتفعة بلغت (24.6 و 25.4)، وهي قيم تدلّ على رطوبة عالية. في المقابل، أظهرت أحجار الجرانيت قراءات متباينة تراوحت بين (12.8–21.7)، ما يشير إلى نطاق يتدرج من رطوبة متوسطة إلى عالية. ويُعزى هذا التباين إلى تعرّض الواجهة الغربية لتقلبات مناخية متكرّرة، تؤدي إلى تمدّد الأحجار وانكماشها مع تغيّر درجات الحرارة والرطوبة، وهو ما يسرّع من عمليات التدهور في المواد الحجرية بمرور الوقت.

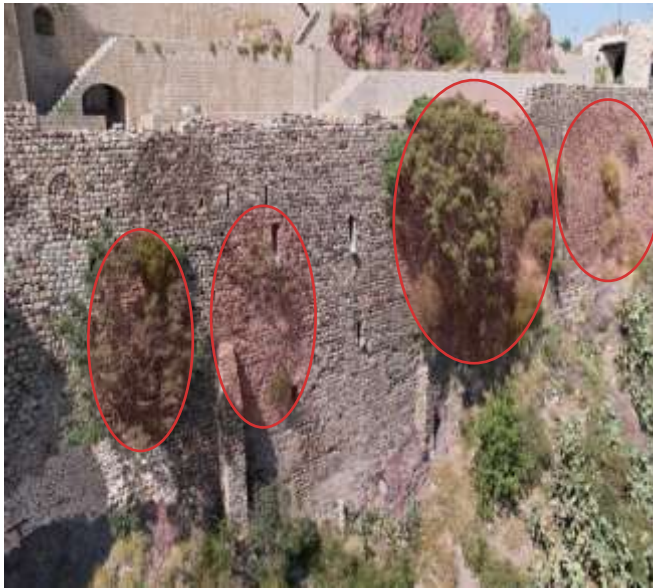
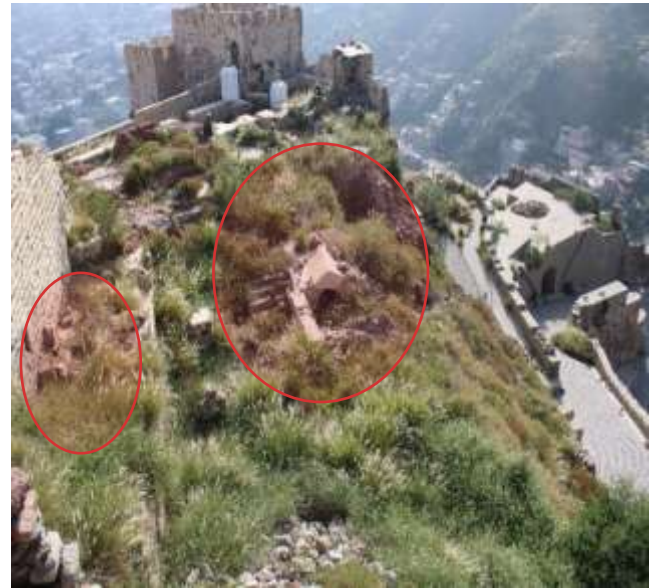
الشكل 4: تُظهر الصور الجوية الملتقطة بواسطة طائرات بدون طيار تركيز الغطاء النباتي داخل الشقوق والمفاصل الحجرية والمناطق المعرضة للرطوبة، مما يشكل خطراً على السلامة البنيوية للعناصر المعمارية.

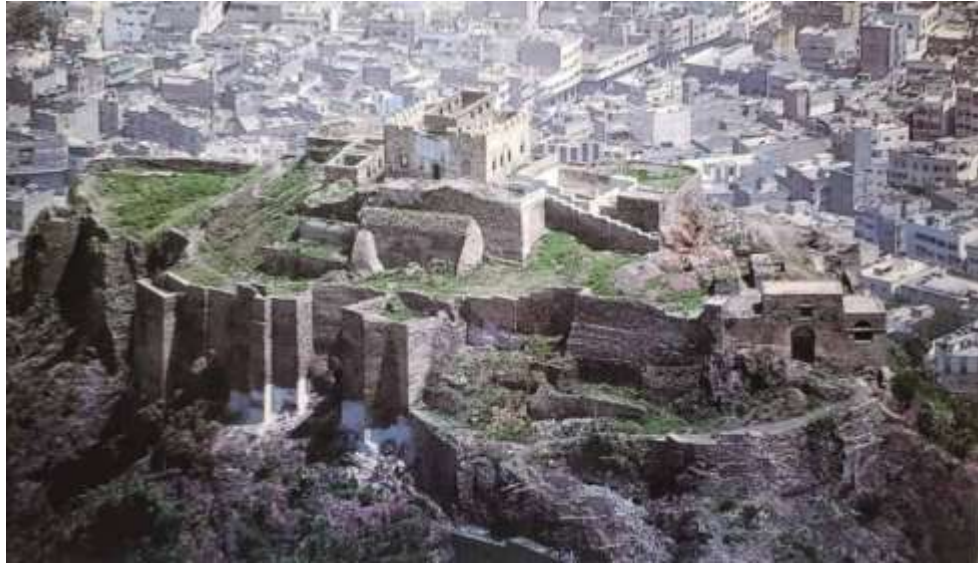
الشكل 7: صورة لقلعة القاهرة عام 2004.

تم دعم تحليل التغير المناخي من خلال إجراء تحليل زمني للصور الفوتوغرافية الموثقة لقلعة القاهرة عبر فترات زمنية مختلفة، نظراً لأهمية هذا النوع من التوثيق في تتبع تطور الغطاء النباتي ورصد ديناميكيته داخل الموقع. وقد أظهرت الصور الملتقطة عام 2004 انتشاراً ملحوظاً للغطاء النباتي في عدة أجزاء من القلعة، بما يعكس تأثير العوامل البيئية والمناخية السائدة آنذاك في تعزيز نمو النباتات، خاصة في العناصر المعمارية المعرضة لتجمع الرطوبة.

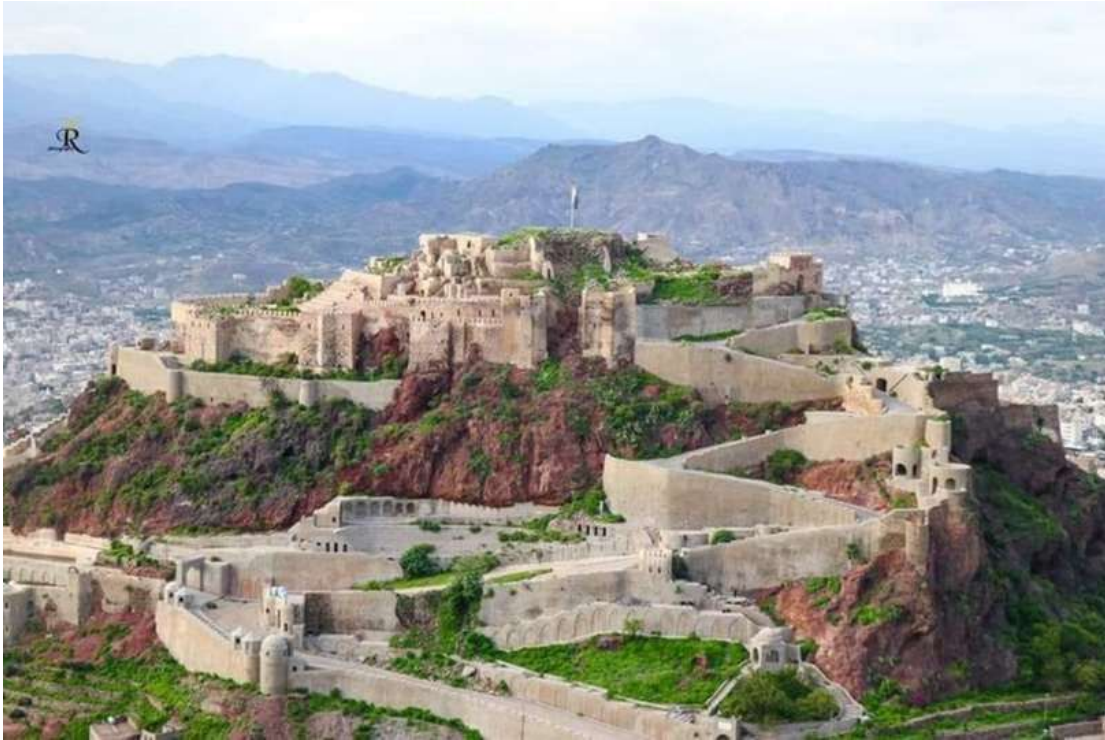
الشكل 8: صورة لقلعة القاهرة عام 2023.

الشكل رقم 8 توضح الصور الملتقطة عام 2023، فقد كشفت عن سيادة شبه كاملة للغطاء النباتي على معظم أجزاء القلعة، مع زيادة واضحة في كثافته وامتداده المكاني. ويتسق هذا المشهد مع نتائج تحليل البيانات المناخية التي أظهرت ارتفاع مستويات الرطوبة الموسمية وتكرار فترات الهطول المطري، إلى جانب غياب أعمال الصيانة الدورية خلال تلك المرحلة، مما أسهم في تفاقم انتشار الغطاء النباتي المتطفل داخل النسيج المعماري للقلعة.

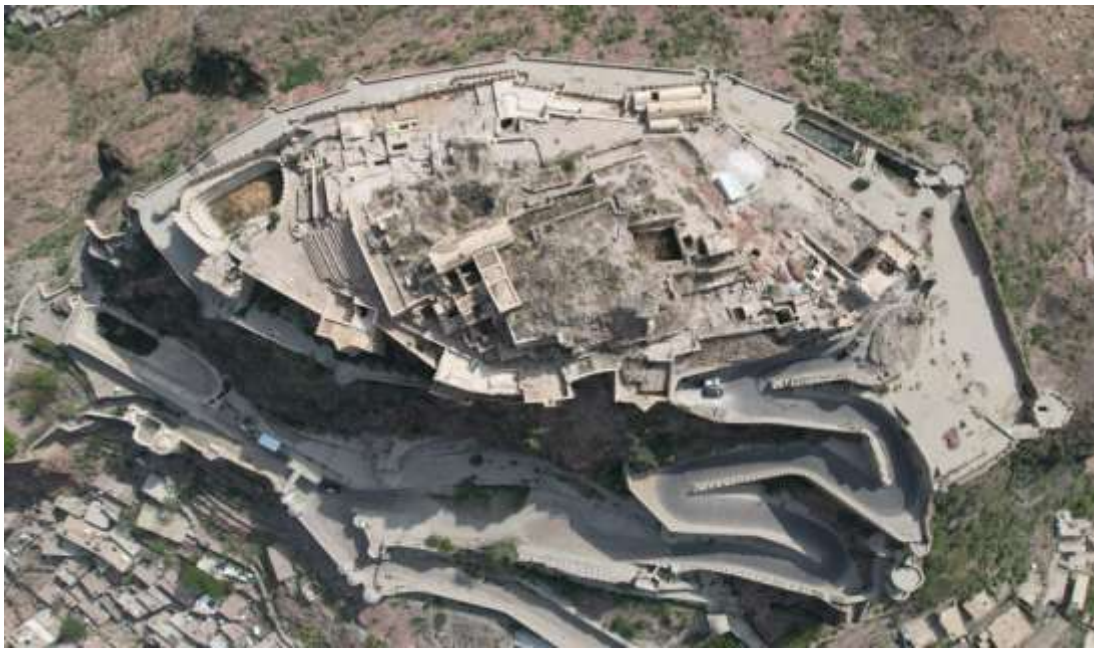
الشكل 9: صورة لقلعة القاهرة عام 2025.

وفي المقابل، أظهرت الصور الملتقطة عام 2025 تراجعًا واضحًا في انتشار الغطاء النباتي، حيث بدت القلعة شبه خالية من النباتات نتيجة تنفيذ أعمال إزالة الغطاء النباتي وتحسين مستوى العناية بالموقع. ويؤكد هذا التباين الزمني أن انتشار الغطاء النباتي لا يرتبط بالعوامل المناخية وحدها، بل يتأثر بصورة مباشرة بمستوى الإدارة والصيانة والتدخل البشري، الأمر الذي يبرز أهمية السياسات الوقائية في حماية المواقع التراثية.

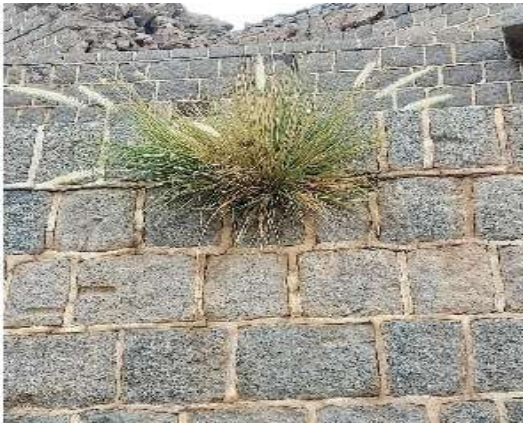
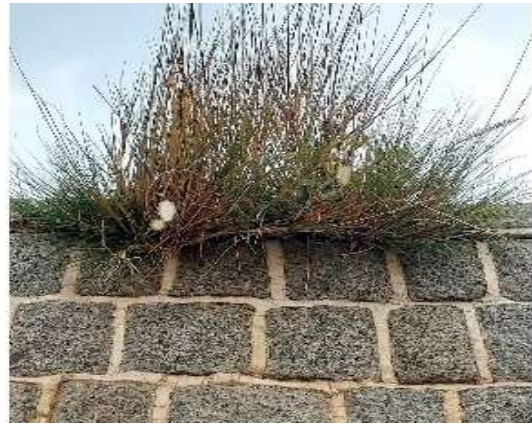
تُعد النباتات العشبية الأقل تأثيراً على الاستقرار الإنشائي، نظراً لامتلاكها جذوراً سطحية قصيرة العمر لا تتجاوز عادة طبقات التربة المترامية فوق العناصر المعمارية كما هو موضح في الشكل رقم 8. وتظهر هذه النباتات بشكل مؤقت عقب مواسم الأمطار، ثم تذبل خلال فترات الجفاف مما يحد من قدرتها على إحداث أضرار بنيوية مباشرة.

إلا أن خطورتها تكمن في تأثيرها غير المباشر حيث تسهم في احتجاز الرطوبة على الأسطح والجدران وتزيد من فرص تسرب المياه إلى داخل الفواصل الحجرية، وهو ما يؤدي إلى تسريع عمليات التآكل وتهيئة بيئة مناسبة لنمو الشجيرات والأشجار الأكثر خطورة. وعليه، فإن خطورتها تُصنّف على أنها وقائية وتراكمية وليست إنشائية مباشرة.

الشكل 10: صور تُظهر نمو نباتات عشبية داخل الشقوق والفواصل الحجرية بجدار قلعة القاهرة

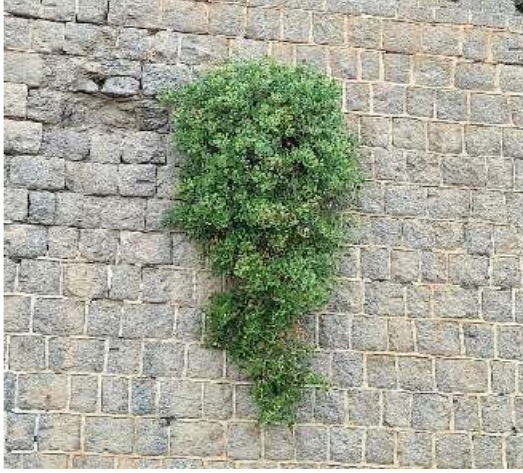
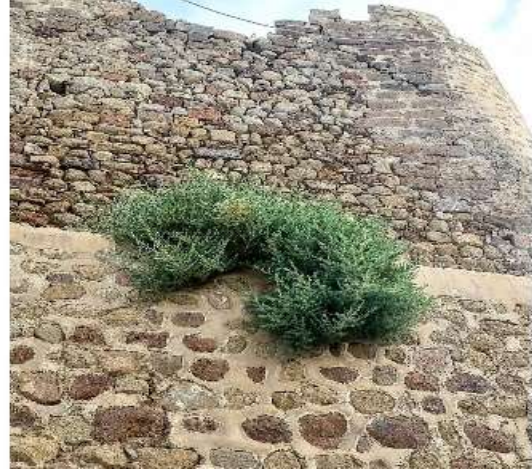
تمثل الشجيرات مرحلة انتقالية بين النباتات العشبية والأشجار، وتتميز بجذور ليفية متشعبة قادرة على التغلغل داخل الشقوق والفواصل المعمارية. وقد أظهرت المعاينة الميدانية أن هذه الجذور تؤدي إلى توسيع الشقوق القائمة بفعل الضغط الحيوي المستمر ما يضعف تماسك الأحجار ويزيد من معدلات تفكك المونة. كما أن بقاء الشجيرات لفترات طويلة دون إزالة يرفع من مستوى الخطورة تدريجيًا، إذ تتحول جذورها إلى نقاط إجهاد داخل الجدران والأساسات. لذلك تُصنّف هذه الفئة على أنها خطورة إنشائية متوسطة إلى مرتفعة في حال إهمال المعالجة الدورية.

الشكل 11: صور توضح أحد مواقع نمو الشجيرات على جدار قلعة القاهرة، حيث تظهر النباتات متغلغلة في الشقوق والفواصل الحجرية، بما يشير إلى تأثيرها المحتمل على تماسك العناصر المعمارية.

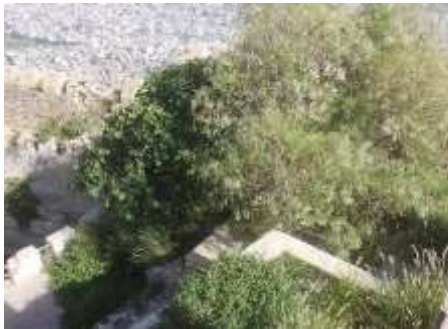
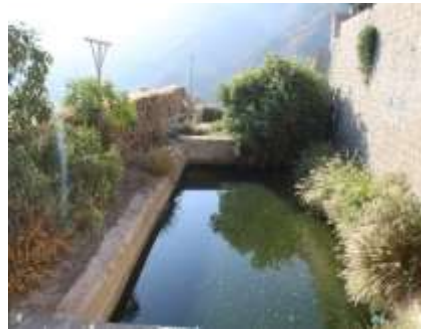
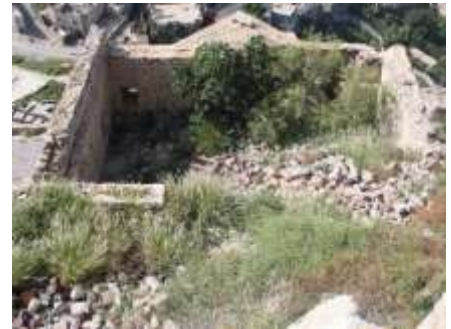
تُعد الأشجار أكثر أنواع الغطاء النباتي تدميرًا للعناصر المعمارية، نظرًا لامتلاكها جذورًا وتدية عميقة وقوية تتغلغل في الأساسات والجدران الساندة، وتحدث ضغطًا مستمرًا يؤدي إلى تفكك الأحجار، وانفصال الكتل المعمارية، وحدوث تشققات هيكلية واسعة. وتزداد خطورة الأشجار عندما تنمو بالقرب من مناطق تخزين أو تصريف المياه أو في المنخفضات الرطبة، حيث يتسارع نموها ويزداد حجم جذورها ما يضاعف التأثير الإنشائي السلبي. وفي بعض الحالات لوحظ أن وجود الأشجار أدى إلى انتفاخات موضعية في الجدران وانهيارات جزئية، وهو ما يجعلها تمثل أعلى مستويات الخطورة داخل الموقع.

الشكل 11: الصور تُظهر نمو الأشجار داخل قلعة القاهرة بالقرب من العناصر المعمارية والأساسات.

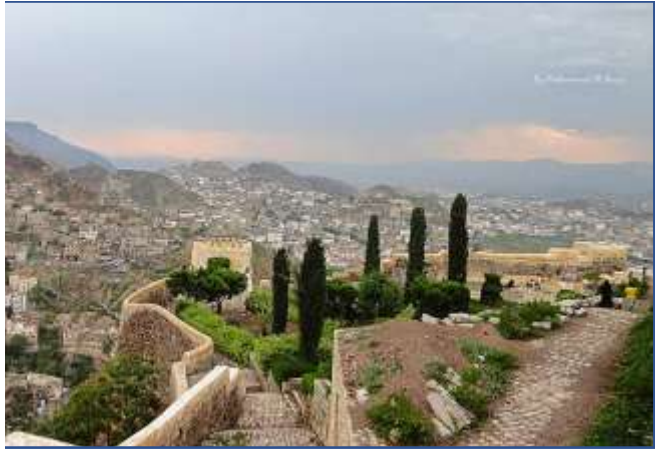
سابقاً، تميزت قلعة القاهرة ومحيطها بوجود غطاء نباتي طبيعي صورة رقم (1)، شمل نباتات محلية وأشجاراً متناثرة ساهمت في استقرار التربة وتقليل الانجراف، كما أضفت طابعاً بيئياً وجمالياً على الموقع الأثري. وكان هذا الغطاء النباتي يلعب دوراً مهماً في حماية المنحدرات المحيطة بالقلعة من تأثيرات الأمطار والسيول، فضلاً عن مساهمته في الحفاظ على التوازن البيئي في المنطقة. إلا أن الغطاء النباتي في محيط قلعة القاهرة شهد تدهوراً ملحوظاً، نتيجة لتغير الظروف المناخية، وعلى رأسها تراجع معدلات هطول الأمطار انخفضت تقريباً بنسبة 10-15% مقارنة بالعقود السابقة بناء على دراسة مكتب الهيئة للإثارة والمتاحف، وازدياد فترات الجفاف، وارتفاع درجات الحرارة. وقد أدت هذه العوامل إلى ضعف نمو النباتات الطبيعية واختفاء بعضها، في مقابل ظهور نباتات عشوائية تنمو داخل الشقوق والجدران الأثرية. كما أسهمت الأنشطة البشرية، مثل الإهمال وقلة الصيانة والتوسع العمراني غير المنظم، في تسريع تدهور الغطاء النباتي وزيادة الضغط على الموقع الأثري.

صورة (1) توضح الصور قلعة القاهرة 2014 لعام انتشار الغطاء النباتي بداخلها و على المنحدرات
